MATERIALI E STRUTTURE

PROBLEMI DI CONSERVAZIONE

DOPO L'EMERGENZA
RESTAURO E RICOSTRUZIONE

NUOVA SERIE
ANNO I
NUMERO 1-2
2012

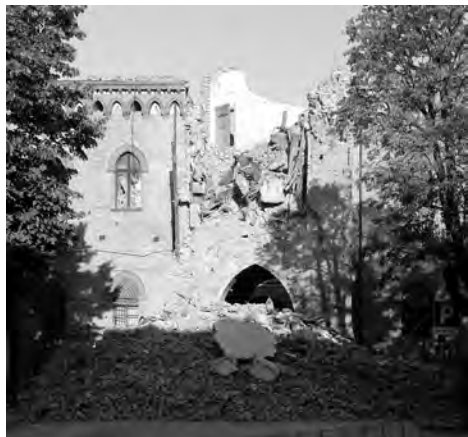
Fig. 1. Poggio Renatico (Ferrara), Maschio di Palazzo Lambertini. Si tratta di un crollo pressoché totale per il quale è stata già invocata una inattuabile ricostruzione *à l'identique*.

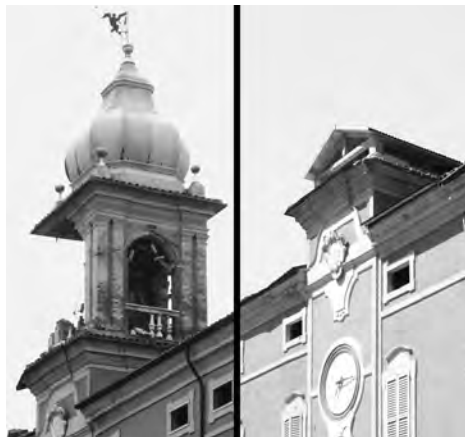
Fig. 2. Finale Emilia (Modena), Torricino del Palazzo Comunale. Simbolo della municipalità di Finale Emilia, l'edificio è stato gravemente danneggiato dalla prima scossa ed è poi definitivamente rovinato al suolo a causa della seconda.

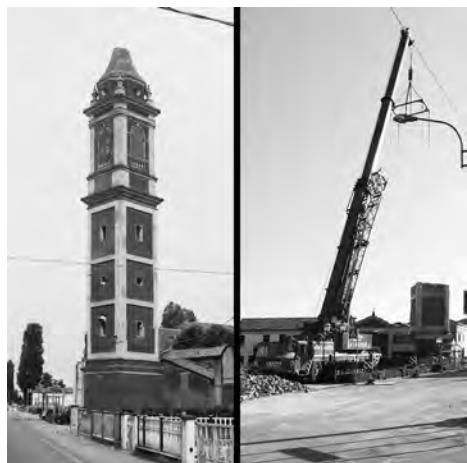
Fig. 3. Buonacompria di Cento (Ferrara), Torre campanaria. Irrimediabilmente lesionata, la torre è stata smontata per grandi 'blocchi murari', il cui riutilizzo appare enormemente problematico.

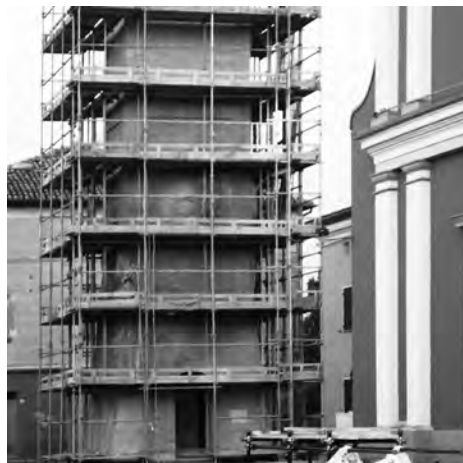
Fig. 4. Reno Centese Di Cento (Ferrara), torre campanaria. La struttura, gravemente lesionata, non è stata demolita ma è stata messa in sicurezza con cospicue iniezioni di malte ad alto potere legante, volte a ridare continuità alla compagine muraria.

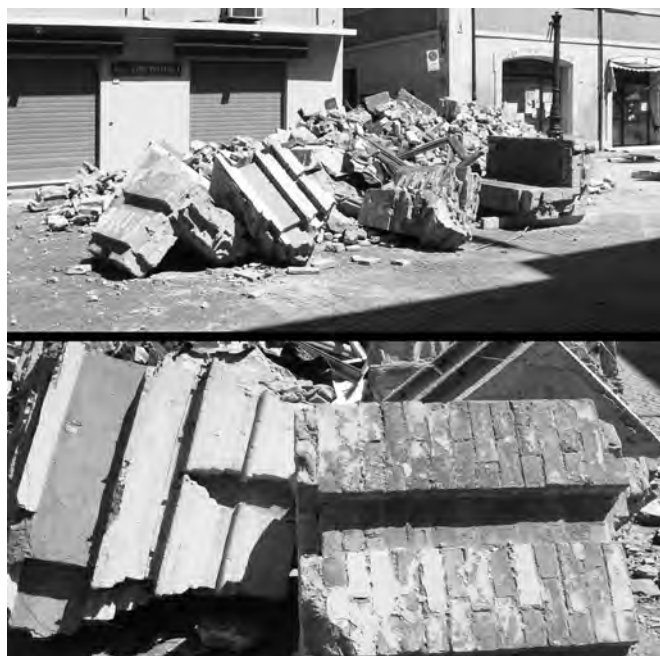
Fig. 5. Finale Emilia (Modena), Torricino del Palazzo Comunale. I brani murari rovinati al suolo sono rimasti parzialmente integri in alcune parti, senza scomporsi irrimediabilmente. Pertanto sono stati giustamente accantonati, sebbene ci sia ampia incertezza su un loro effettivo riutilizzo.

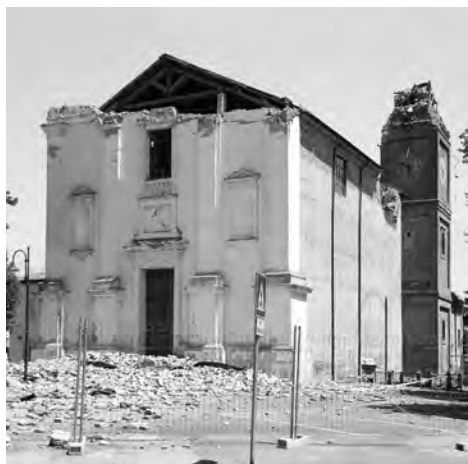
Fig. 6. San Possidonio (Modena), chiesa di S. Possidonio: perdita del frontone e di parte della copertura; crollo parziale della torre campanaria e fortissime lesioni concentrate prevalentemente nella porzione absidale. Si tratta di danni che, sebbene molto gravi, possono essere risolti attraverso una consapevole traduzione dei principi conservativi.

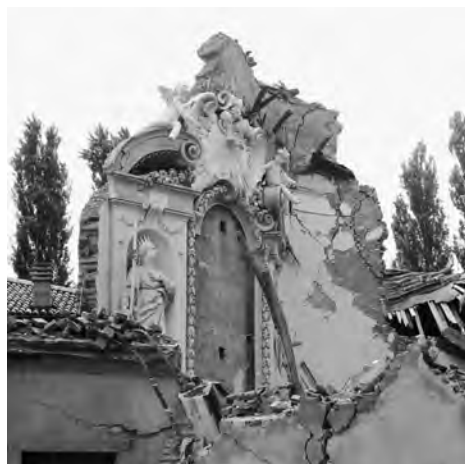
Fig. 7. San Carlo (Ferrara), oratorio Ghisilieri. La gravissima perdita del piccolo oratorio del XVII secolo non potrà essere alleviata altro che con un'attenta conservazione delle parti superstiti, più o meno ricontestualizzate.

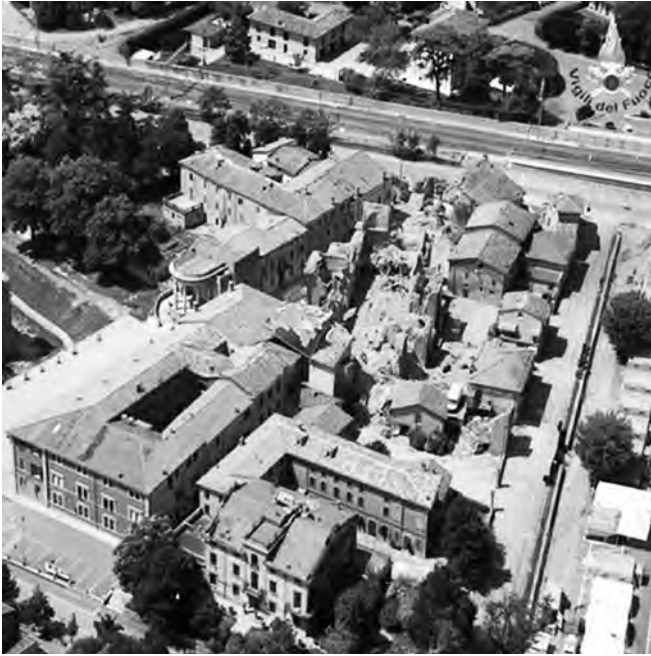
Fig. 8. San Felice sul Panaro (Modena), centro urbano. L'agglomerato risulta gravemente compromesso, mentre la chiesa Arcipretale, situata in posizione centrale, è pressoché completamente crollata. Solo un intervento criticamente condotto, sulla base di approfonditi studi storico-urbanistici, potrà tentare di reintegrare il tessuto edilizio storico.

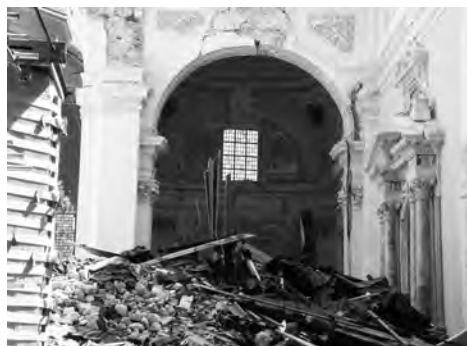
Figg. 4-5. La cappella del Mausoleo Celestiniano, dopo il crollo (agosto 2009). A destra, lo stato attuale della fabbrica. La copertura provvisoria del transetto prosegue lo schema a due falde della navata.

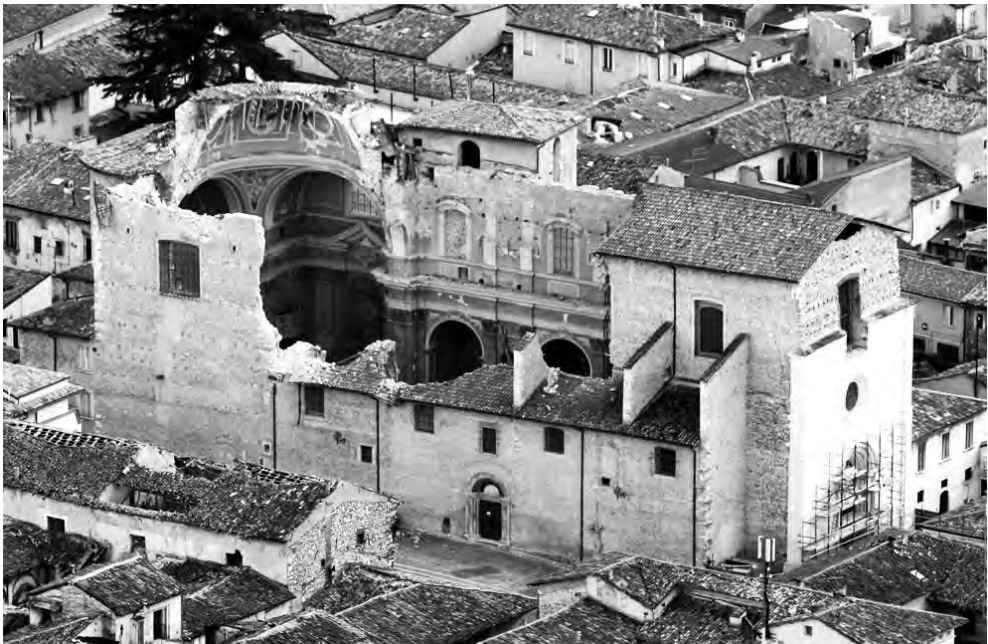
Fig. 1. Foto aerea dopo il sisma, in cui è evidente la parte crollata (aprile 2009).

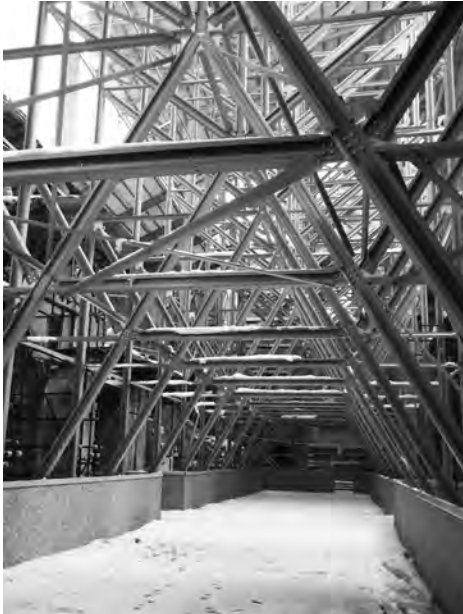
Fig. 2. Particolare dell'interno della chiesa allo stato attuale, dopo una nevicata (febbraio 2012); si può osservare la scarsa tenuta dei teli protettivi.

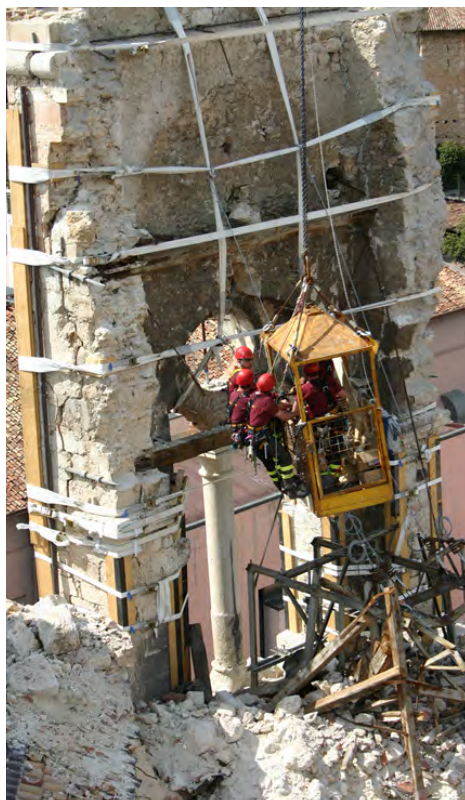
Il sisma del 6 aprile 2009 ha determinato il crollo parziale della cella campanaria, con il conseguente danneggiamento della cupola, del tamburo e degli ambienti conventuali sottostanti; diverse lesioni hanno interessato i setti murari e le volte della zona absidale, soprattutto nelle cappelle laterali di sinistra; ulteriori lesioni si sono verificate sulle pareti e sulle volte delle navate laterali; nel chiostro e negli ambienti del convento sottostanti al campanile.

Fig. 3. Le operazioni di messa in sicurezza del campanile dopo il crollo.

Gli interventi di messa in sicurezza provvisoria, eseguiti dai Vigili del Fuoco, hanno riguardato il campanile, con il consolidamento provvisorio dei piedritti e l'inserimento di presidi per impedire il ribaltamento della porzione superstite della cella, e la cupola, con la cerchiatura del tamburo tramite tre coppie di fasce in poliestere, la centinatura dei finestrini dissestati, il riempimento delle lesioni con schiuma di poliuretano (Fig. 3).

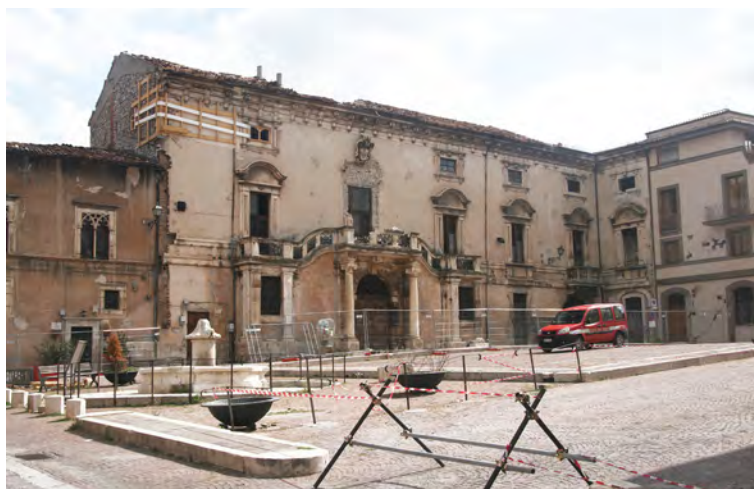
Il sisma ha determinato seri danni, aggravati dallo stato di degrado all'edificio dovuto al prolungato inutilizzo (Fig. 1). Si sono verificati estesi crolli della copertura, delle

Fig. 1. Il fronte su piazza S. Maria di Paganica dopo i primi presidi (aprile 2009).

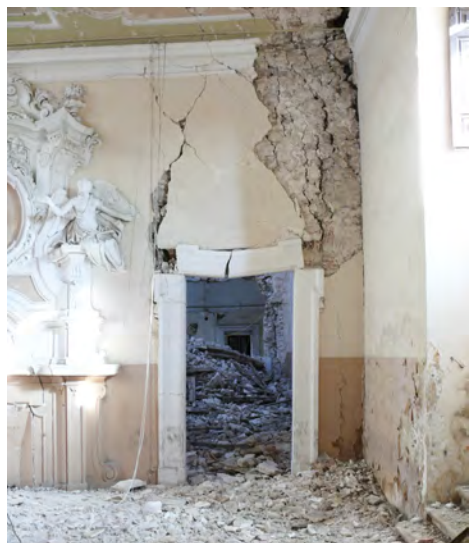
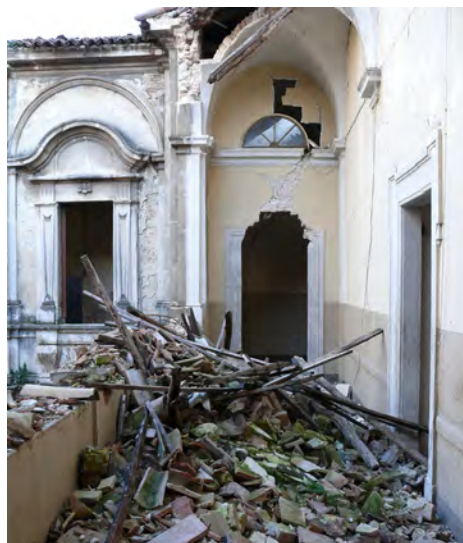
murature interne e delle volte leggere, oltre a diversi danni all'apparato decorativo (Fig. 2). Le pareti del cortile presentano lesioni connesse all'innesco di un meccanismo di ribaltamento e crolli localizzati (Fig. 3).

Fig. 2-3. Particolare di un ambiente interno dopo il sisma del 2009. I crolli del fronte sul cortile interno.

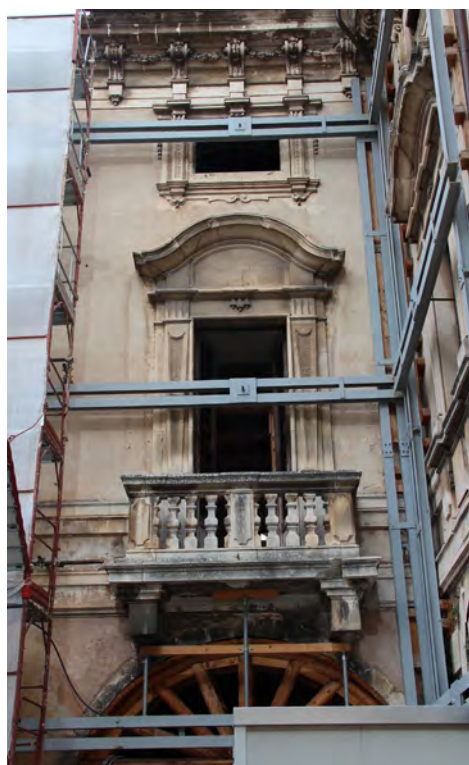
Fig. 4. Particolare della messa in sicurezza dei fronti perimetrali del palazzo.

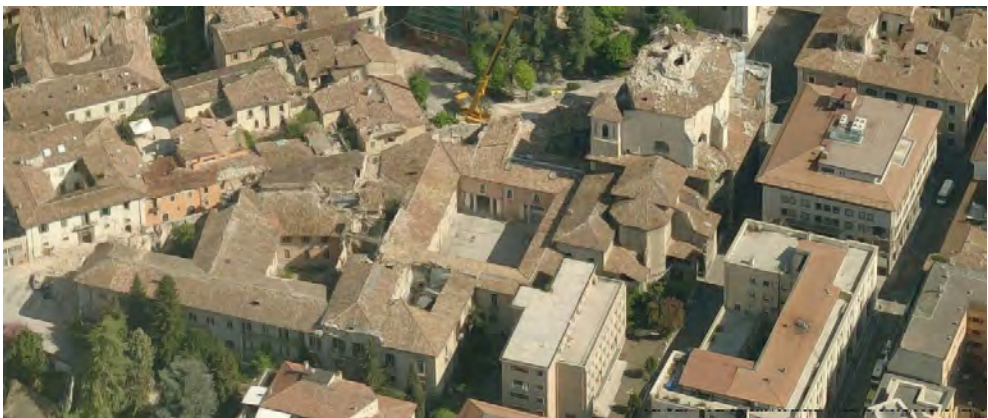
Con il sisma del 2009 si sono verificati crolli significativi, soprattutto nelle parti trasformate nel tempo e comunque più tarde, come il fronte ottocentesco su piazza della Prefettura, i cui disesti sono stati assunti fra i maggiori simboli del disastro (Fig. 2). Si sono evidenziati, inoltre, danni connessi a meccanismi di ribaltamento delle pareti, il crollo del lanternino e le lesioni a taglio del tamburo della chiesa. Seri danni all'apparato decorativo e diffuse lesioni sulla cupola sono osservabili all'interno della fabbrica religiosa.

Fig. 1. Veduta dall'alto del complesso dopo il sisma.

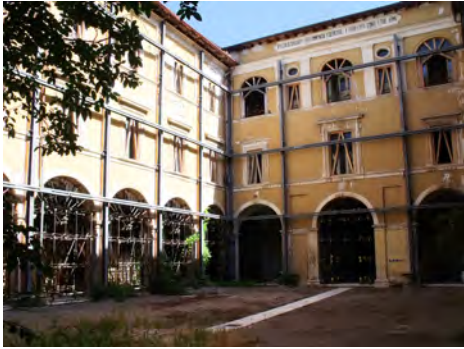
Fig. 2. Veduta dei prospetti interni presso un angolo del portico interno dopo la messa in sicurezza.

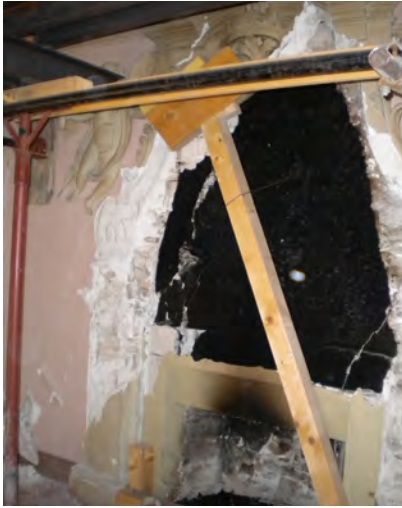
Fig. 2. Crollo di una porzione di parete trasversale con la caduta degli stucchi decorativi del camino (maggio 2011).

1. il consolidamento di tutte le murature con iniezioni diffuse eseguite con miscela a base di calce idraulica naturale, operazioni di 'scucicuci' nelle lesioni più marcate e l'irrigidimento di tutti gli architravi con profili metallici;

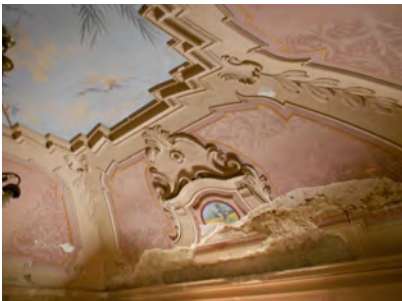
Fig. 3. Volte lesionate e con porzioni distaccate di stucchi e d'intonaco dipinto a tempera (maggio 2011).

2. la sigillatura delle lesioni nelle volte con miscela a base di calce idraulica naturale e la posa in opera sull'estradosso di fasciature in fibra di basalto;

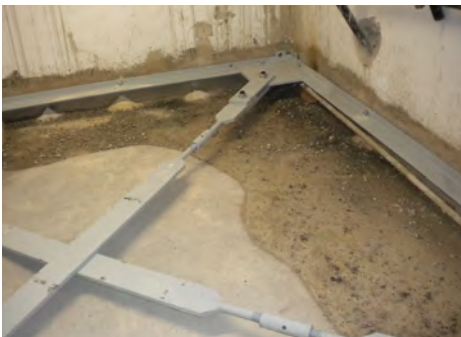
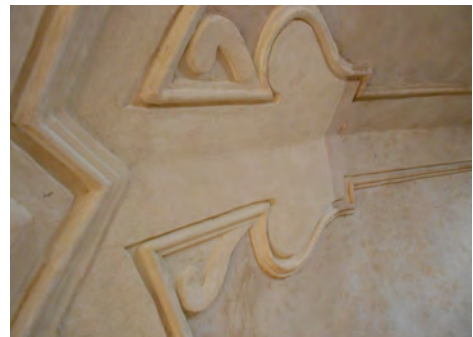
Fig. 4-5. Irrigidimento di piano eseguito con profili e piatti metallici (dicembre 2011). Il restauro di una volta: esempio di reintegrazione di una lacuna decorativa (maggio 2012).

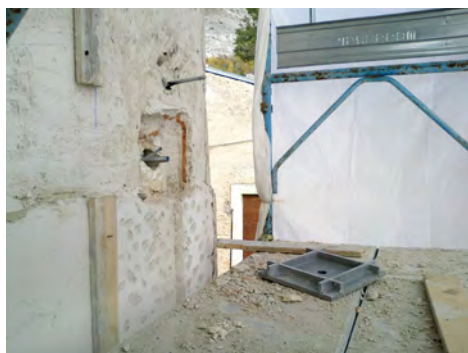
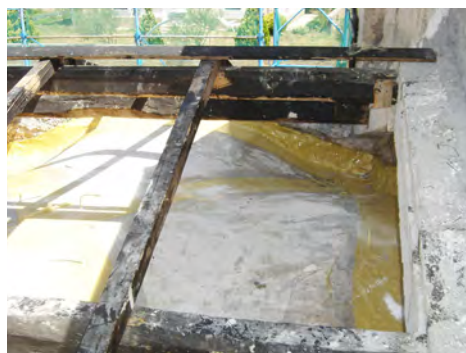
Fig. 4-5. L'intervento sulla volta absidale (foto luglio 2012 di F. Fabrizio). Esempio di messa in opera all'interno del muro perimetrale ortogonale alla facciata di una catena metallica (dotata di calza) ancorata a una piastra quadrata (foto settembre 2012 di F. Fabrizio).

3. la risarcitura di tutte le lesioni con operazioni di 'scuci-cuci' e iniezioni di miscela a base di calce idraulica naturale;

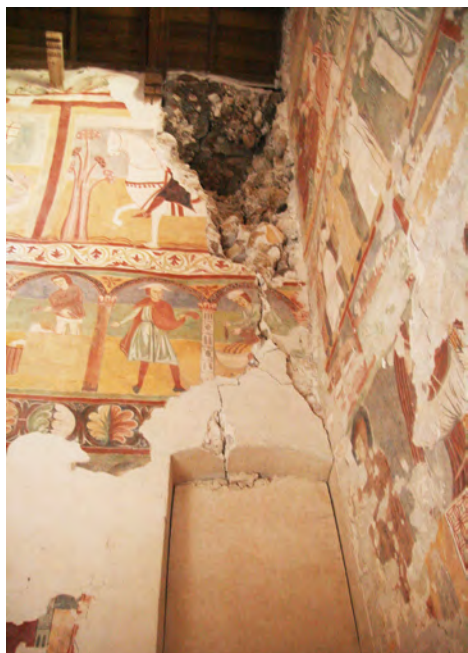
Il sisma del 6 Aprile 2009 ha prevalentemente sollecitato la struttura in direzione longitudinale innescando un meccanismo di ribaltamento fuori dal piano sia della facciata sia del fronte posteriore, con la conseguente formazione di lesioni inclinate sulle pareti laterali, in prossimità dei cantonali, e il crollo di una porzione muraria della controfacciata nell'angolo ovest (Fig. 2). La volta absidale ha riportato un sensibile danneggiamento, con lo scorrimento e la rotazione dei conci delle nervature e profondi distacchi dalle pareti d'innesto. Infine, il campanile a vela e il coronamento a cuspidi del fronte absidale hanno subito significative dislocazioni, tanto da richiedere lo smontaggio degli elementi lapidei (Fig. 3).

Fig. 2. Il crollo del paramento interno presso l'angolo ovest.

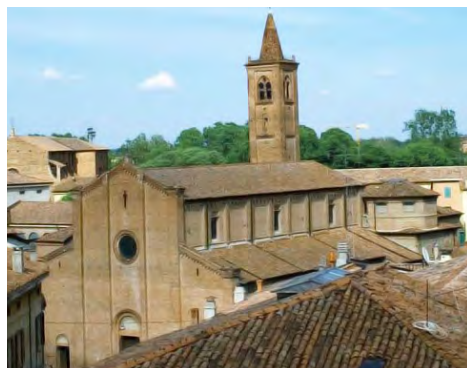
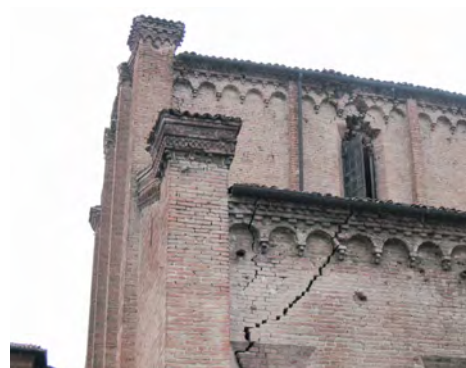
Figg. 1-2. Il complesso prima del sisma: l'intera facciata e parte della parete meridionale sono le sole strutture murarie sopravvissute alle demolizioni volute da Francesco Facci (foto di N. Pollastri). A destra, un dettaglio del lato meridionale della chiesa come si presentava il 21 maggio 2012, tra la prima e la seconda scossa; è visibile il meccanismo di danno determinato dal ribaltamento della facciata.

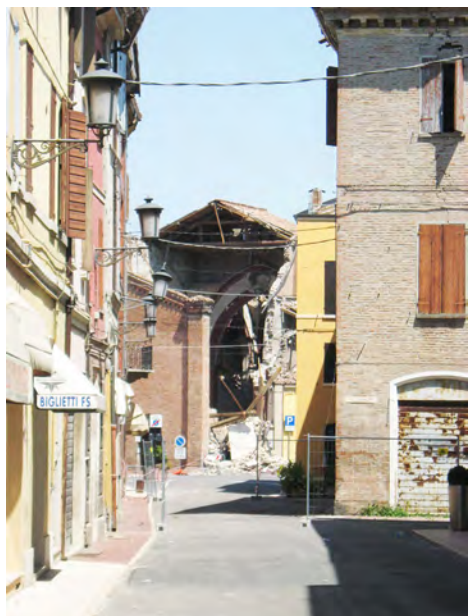
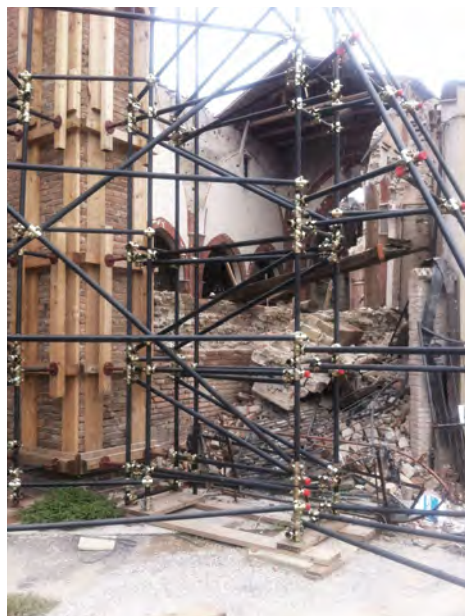
Fig. 3-4. La chiesa, vista da sud-ovest, dopo il sisma. La navata centrale, la navata destra e il campanile appaiono quasi completamente crollati. Rimangono integre la facciata, la navata sinistra e l'abside. A destra, particolare delle operazioni di messa in sicurezza con strutture intelaiate a giunto-tubo che hanno riguardato la sola facciata, rimasta libera su entrambi i fronti.

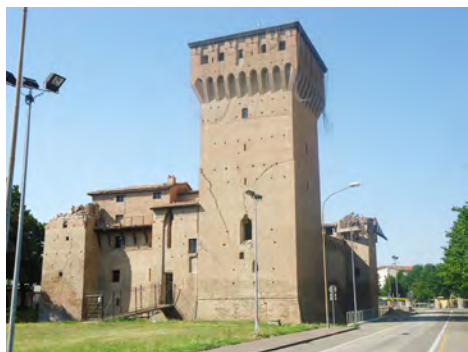
Fig. 2. Il fronte meridionale con il maschio in primo piano; quest'ultimo, proprio a partire da una discontinuità muraria chiaramente individuabile, ha riportato ampie lesioni inclinate, con il parziale scorrimento della struttura.

presenta quale ulteriore elemento di criticità la sovrapposizione di due fasi costruttive distinte e, non ultima, l'importante mole (Fig. 2). L'intervento sulle coperture e la realizzazione del cordolo in calcestruzzo armato hanno ulteriormente aggravato il quadro delle vulnerabilità. Nelle tre torri più piccole si sono aperte significative lesioni verticali e/o inclinate, concentrate nella parte centrale, in corrispondenza delle bucatore, e presso l'attacco con le cortine. La rigidità dei cordoli e la pesante massa delle coperture ha provocato il crollo di tutte le strutture terminali sia nelle tre torri che nel corpo settentrionale d'accesso (Fig. 3). L'imponente maschio ha riportato lesioni inclinate molto ampie, con scorrimento parziale della struttura muraria, proprio a partire dal letto di posa della seconda fase costruttiva in elevato.

Sono state effettuate copiose iniezioni di malta finalizzate ad incrementare lentamente la resistenza meccanica della struttura del maschio al fine di evitare l'insorgenza di tensioni localizzate in grado di innescare ulteriori fenomeni di degrado nella muratura stessa (Fig. 4). La rocca, sulla quale non sono state eseguite altre opere di messa in sicurezza, risulta sostanzialmente isolata e non costituisce pericolo alcuno per le abitazioni situate nelle immediate vicinanze. (M. Z.)

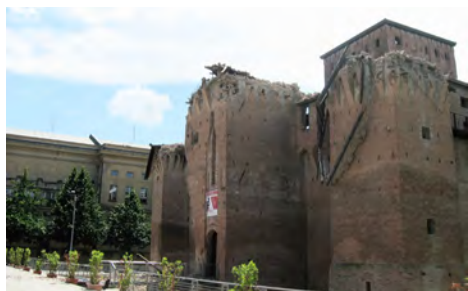
Fig. 3. Il fianco settentrionale dopo il sisma; la rigidità dei cordoli in c.a. e la pesante massa delle coperture hanno provocato il crollo dei coronamenti delle torri più piccole.

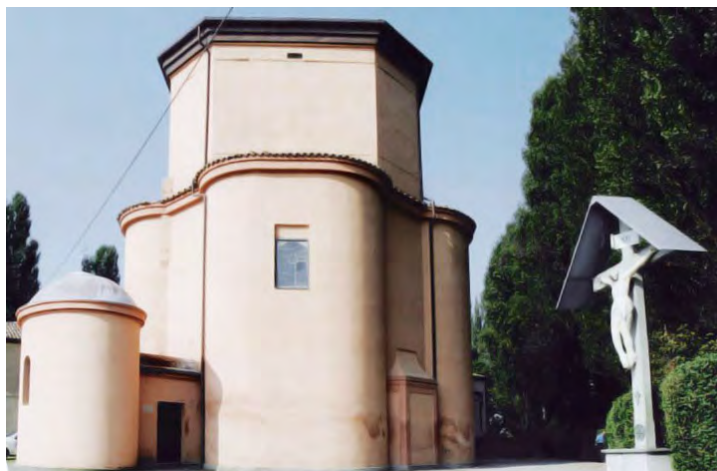
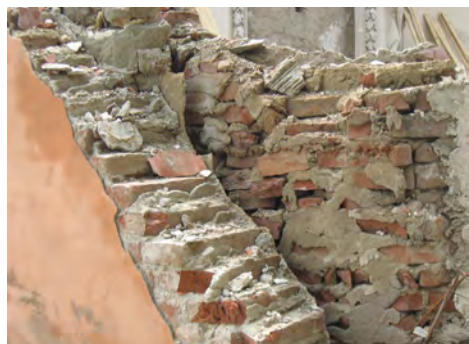
Figg. 2-3. Un dettaglio della muratura del fianco occidentale; la struttura muraria apparecchiata con laterizi disposti prevalentemente di testa agevola la formazione di piani di rottura diagonali. A destra, vista ovest posteriore al sisma (dettaglio), con i consistenti crolli delle murature.

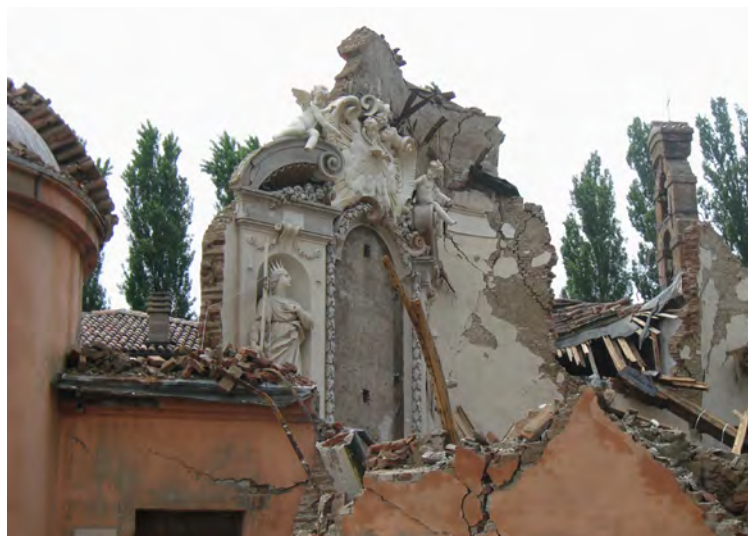
Fig. 4. Dopo il terremoto l'unica porzione rimasta intatta è costituita dall'abside curvilinea recante il pregevole altare maggiore.

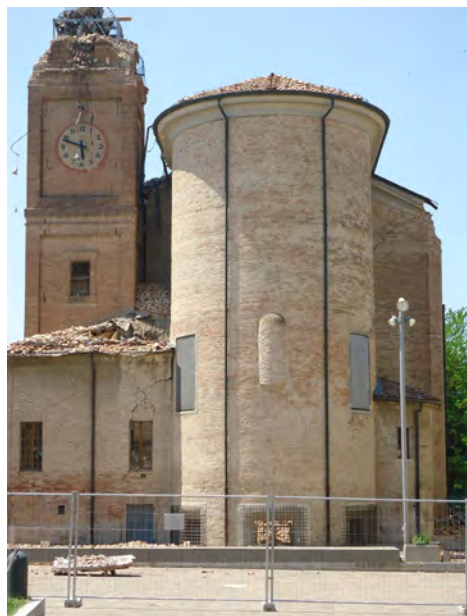
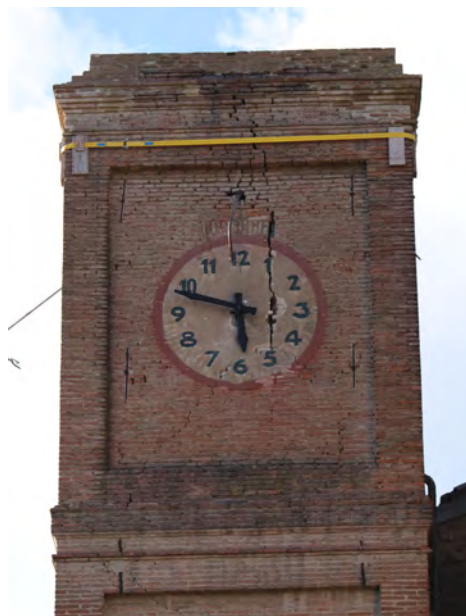
Figg. 3-4. Il prospetto posteriore dopo il sisma. L'abside, molto slanciata, risulta completamente svincolata dai corpi adiacenti, che ne hanno significativamente subito il cinematisimo. A destra, particolare del lato orientale del campanile. È visibile la cerchiatura della parte sommitale mediante fasce di fibre in poliestere.

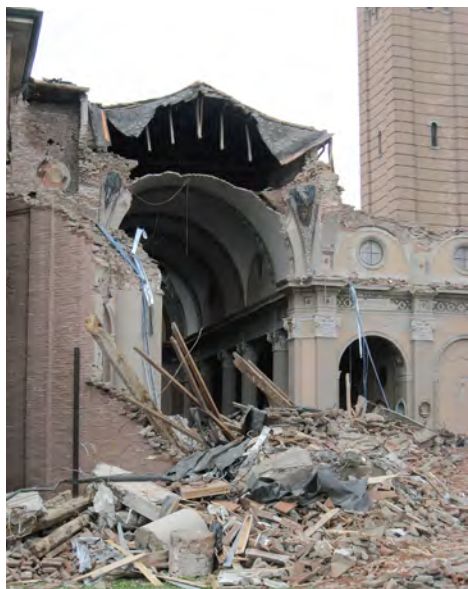
Fig. 2. Un particolare del medesimo fianco dopo il sisma. I crolli hanno interessato il tiburio, l'abside, il deambulatorio, il tratto settentrionale e parte dell'estremità meridionale del transetto.

mitarne il cinematismo, sono rovinati a terra: il tiburio, l'abside, il deambulatorio, il tratto settentrionale del transetto e parte del tratto meridionale dello stesso (Fig. 2). I lacerti murari ancora integri presentano tuttavia importanti lesioni sia in corrispondenza di soluzioni di continuità tra murature giustapposte, quasi mai correttamente ammortate, sia in presso le numerose bucatore (ancorché tamponate). In facciata il tipico cinematismo provocato dall'azione ciclica di martellamento della trave lignea di colmo della copertura, ha provocato il consueto meccanismo di ribaltamento della parte sommitale della facciata (Figg. 3-4). Le quattro cappelle disposte sulle due navate laterali hanno manifestato il caratteristico meccanismo di ribaltamento dovuto all'azione della copertura spingente a pianta emiesagonale (puntoni di falda), individuando importanti lesioni diagonali, in particolare in corrispondenza degli elementi di indebolimento delle pareti (oculi). Il campanile, realizzato probabilmente in calcestruzzo armato, ha riportato, a seguito del sisma, uno scorrimento semplice della guglia sommitale.

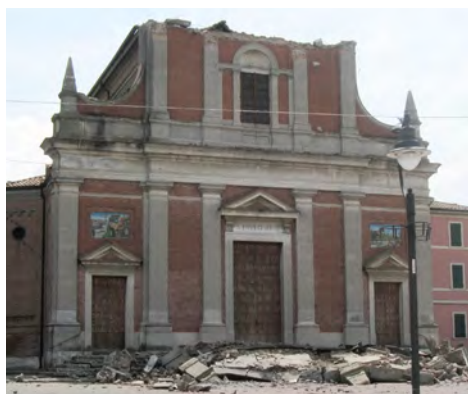
Fig. 3. Un dettaglio del lato meridionale dell'edificio che mette in evidenza il meccanismo di danno determinato dal ribaltamento della facciata.

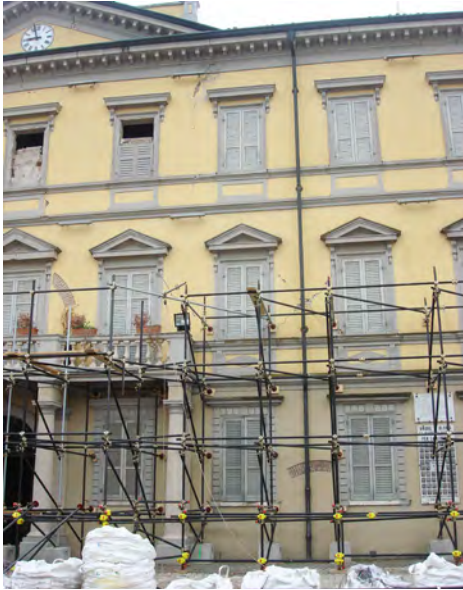
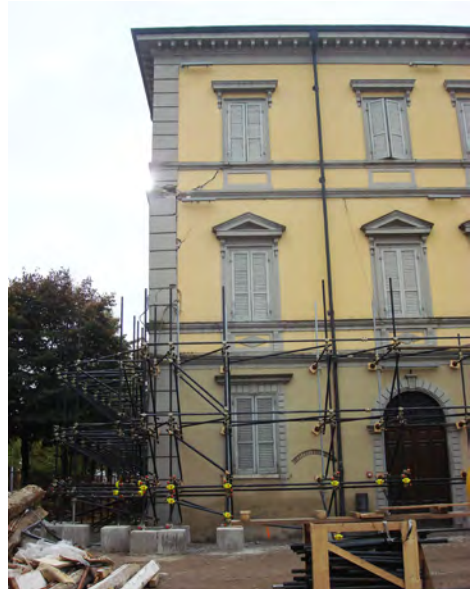
Fig. 2-3. Vista di dettaglio che evidenzia il meccanismo di danno dovuto alla rotazione rigida della parete nord-orientale. Particolare del prospetto dell'edificio. In primo piano è visibile la lesione verticale in corrispondenza della soluzione di continuità originata a seguito delle sopraelevazioni post-unitarie.

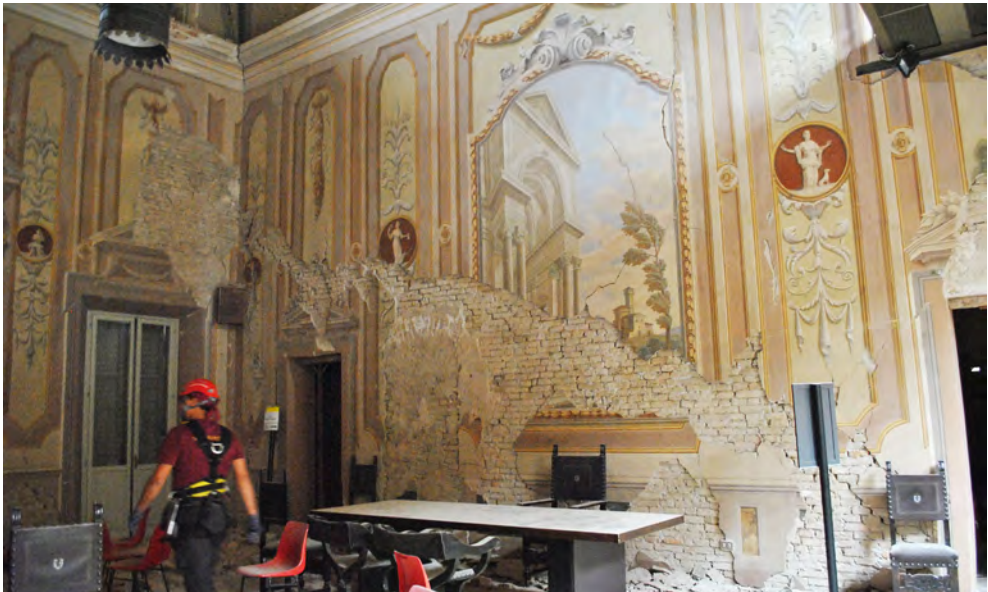
Fig. 4. Dettaglio di uno dei saloni; sono visibili le ampie lacune dell'intonaco dipinto, parzialmente reintegrabili anche mediante il recupero dei frammenti a terra.

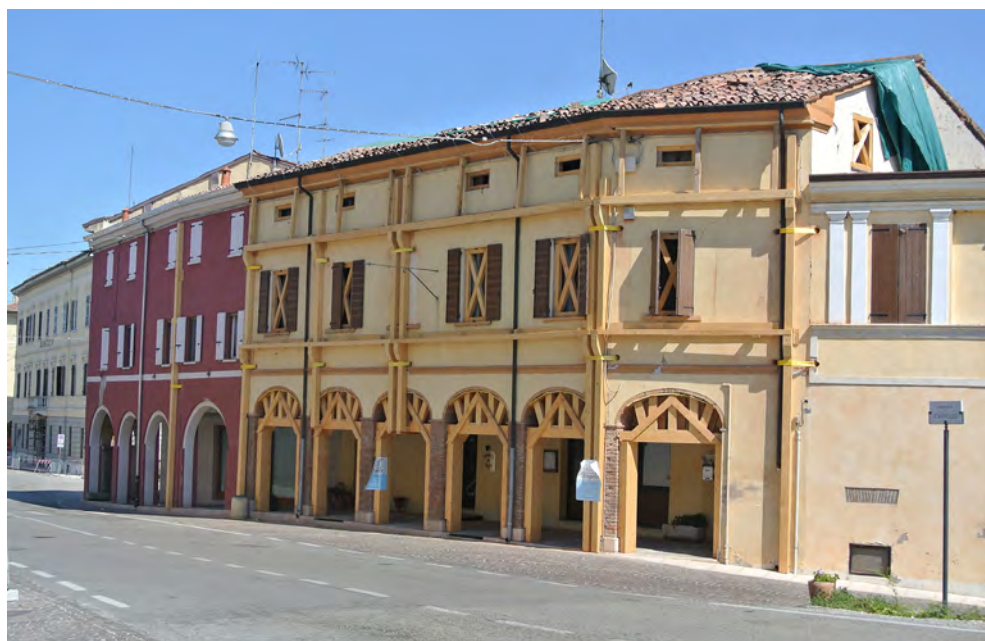
Fig. 1. Quistello, centro storico; opere provvisorie per contrastare i cinematismi di ribaltamento delle facciate, la caduta di elementi del cornicione e puntellare le arcate del portico.

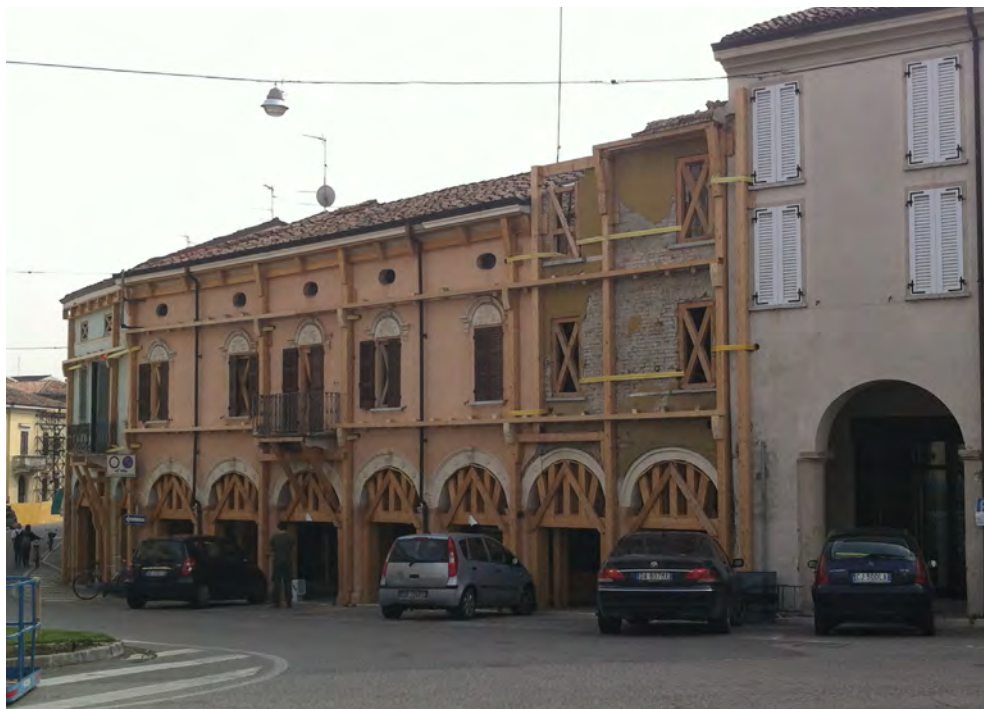
Fig. 2. Quistello, centro storico; opere provvisorie per contrastare il ribaltamento delle facciate, le vulnerabilità dovute alla presenza del portico e alle differenti altezze di edifici accostati, per sostenere le strutture aggettanti dei balconi e dei cornicioni sommitali.

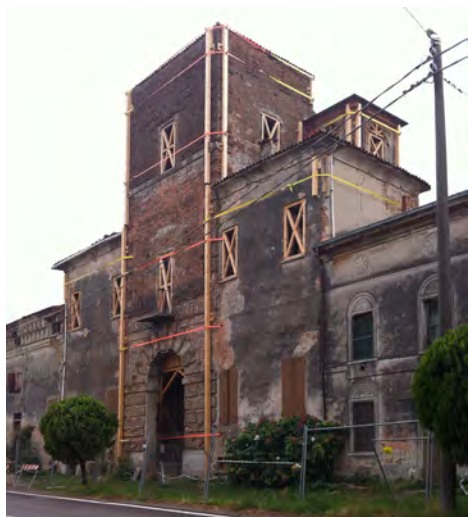
Fig. 3. San Benedetto Po, località Portiolo, palazzo Gonzaga di Vescovato: cerchiature del corpo centrale disposte su tre livelli e messa in sicurezza dei corpi laterali mediante cinghie di nylon e morali lignei verticali.

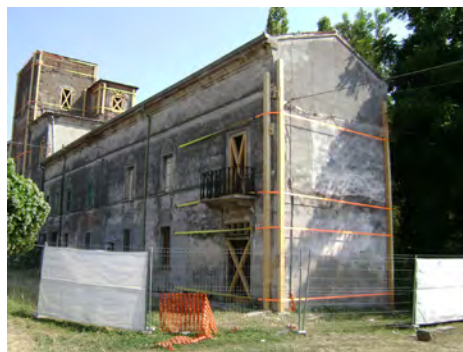
Fig. 4. Palazzo Gonzaga di Vescovato; opere provvisorie per il contrasto del cinetismo di ribaltamento delle facciate laterali.

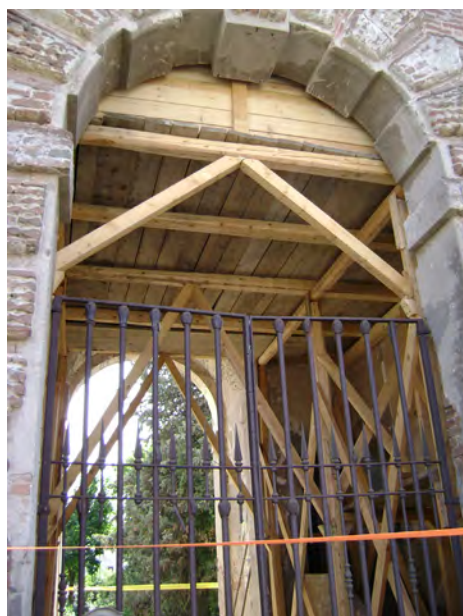
Fig. 5. Palazzo Gonzaga di Vescovato: messa in sicurezza della volta dell'androne al piano terra per consentire il passaggio di mezzi e persone.

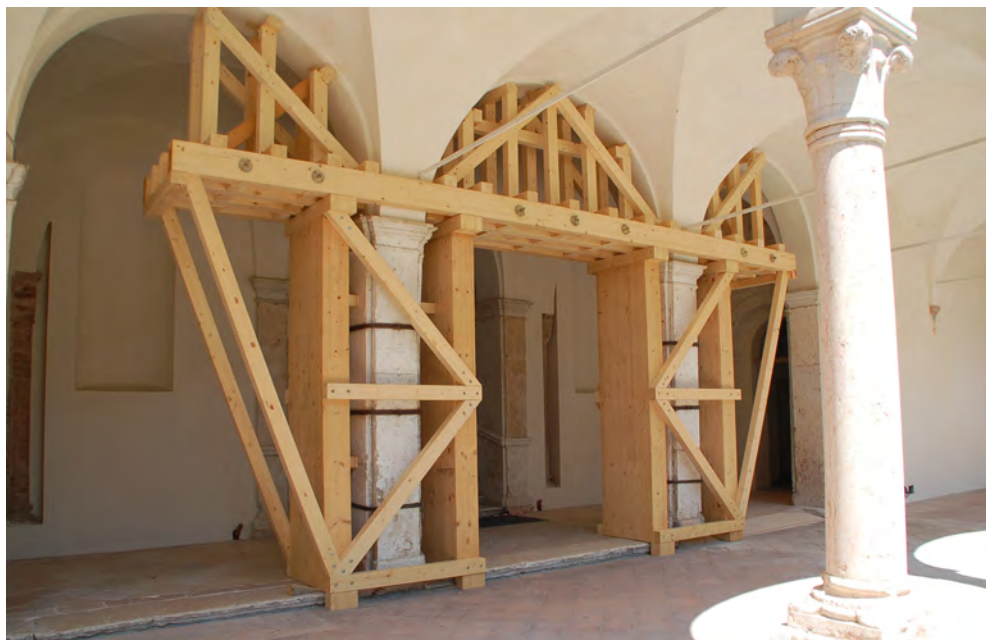
Fig. 6. San Benedetto Po, monastero di S. Benedetto in Polirone: messa in sicurezza dei pilastri e degli archi delle volte nell'androne di ingresso.

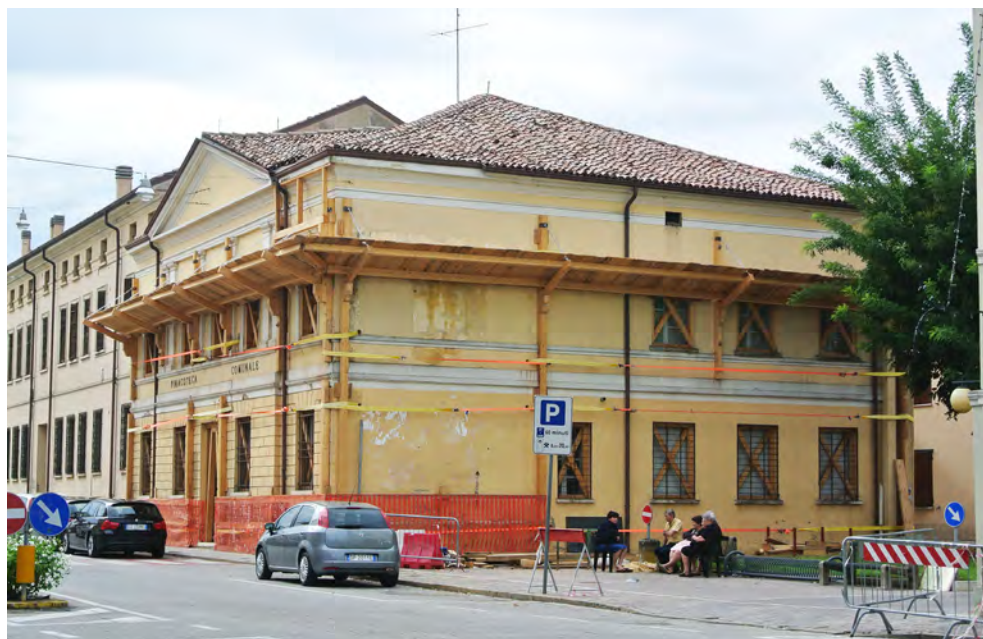
Fig. 7. Quistello, Pinacoteca; messa in sicurezza dell'edificio mediante cerchiatura disposta su più livelli e realizzazione di "mantovana" a protezione del passaggio di persone nella strada pubblica sottostante.

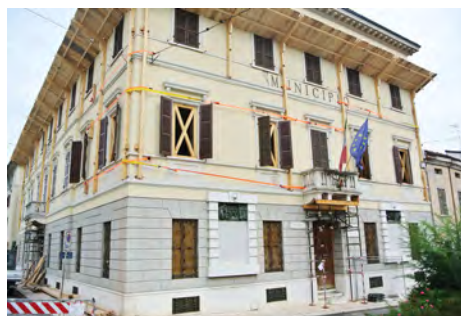
Fig. 8. Quistello, Municipio; messa in sicurezza dell'edificio mediante cerchiatura disposta su più livelli, sbadacchiatura delle aperture, supporti speciali per strutture aggettanti e "mantovana" di protezione del passaggio pubblico in caso di caduta di elementi del cornicione.
