MATERIALI E STRUTTURE

PROBLEMI DI CONSERVAZIONE

PROGETTO RESTAURO

NUOVA SERIE
ANNO IX
NUMERO 17
2020

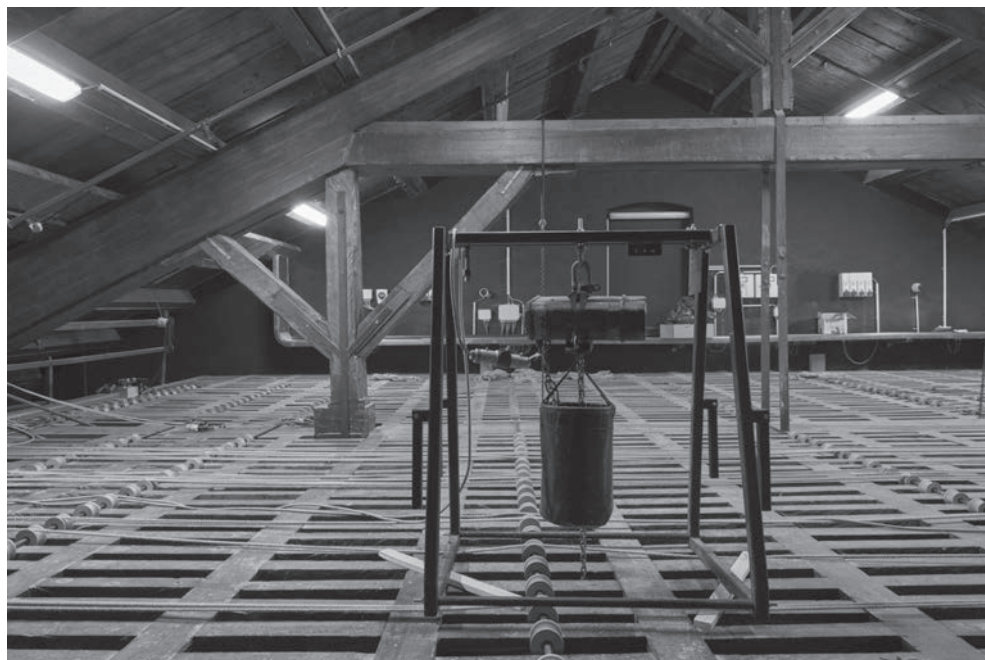
Fig. 15. Dettaglio della macchina scenica e delle capriate in legno consolidate (foto Leo Torri).

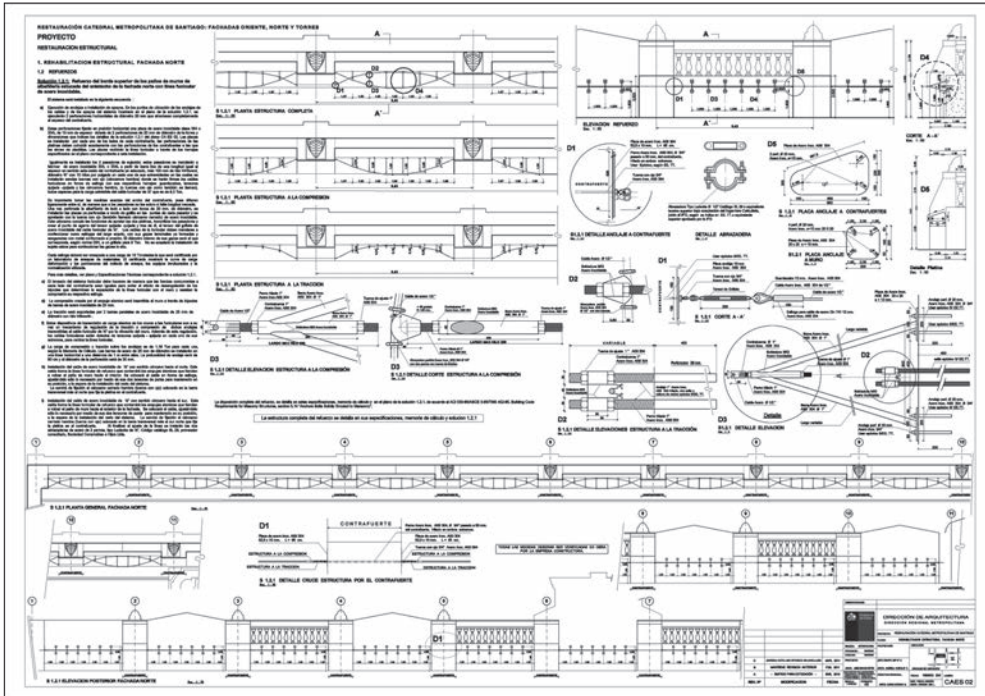
Fig. 7. Tavola di progetto con dettaglio dei rinforzi strutturali (elaborazione dell'autore).

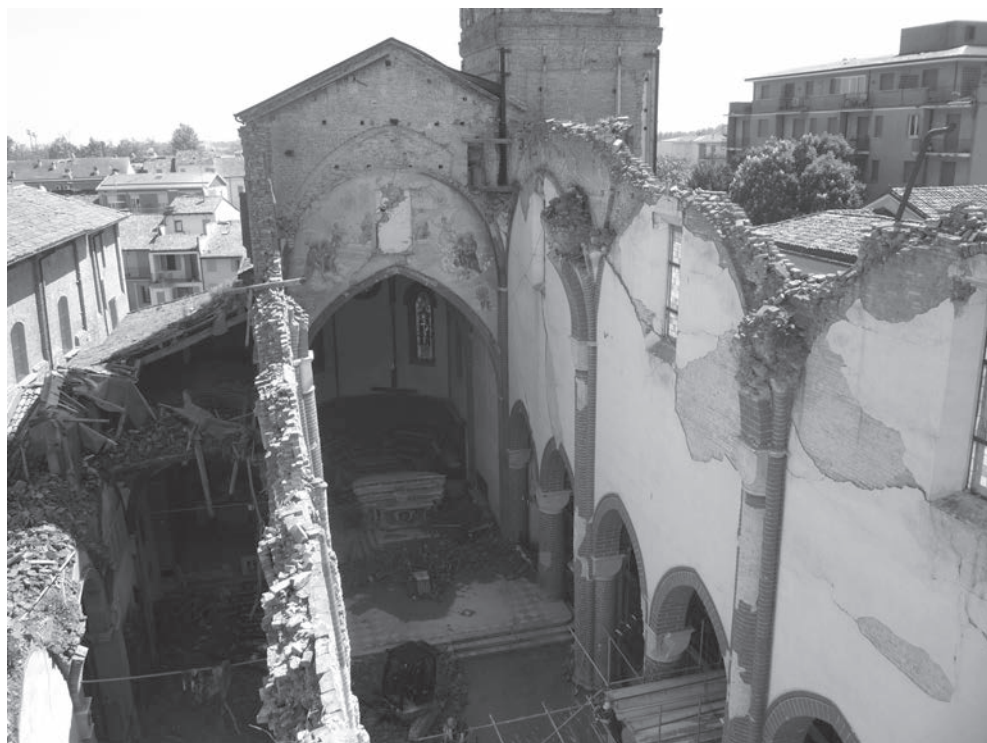
Fig. 1. Immagine della chiesa devastata: i muri del cleristorio sono ruotati e crollati nella parte superiore; si notano i mattoni allentati in una muratura caratterizzata da modesta coesione.

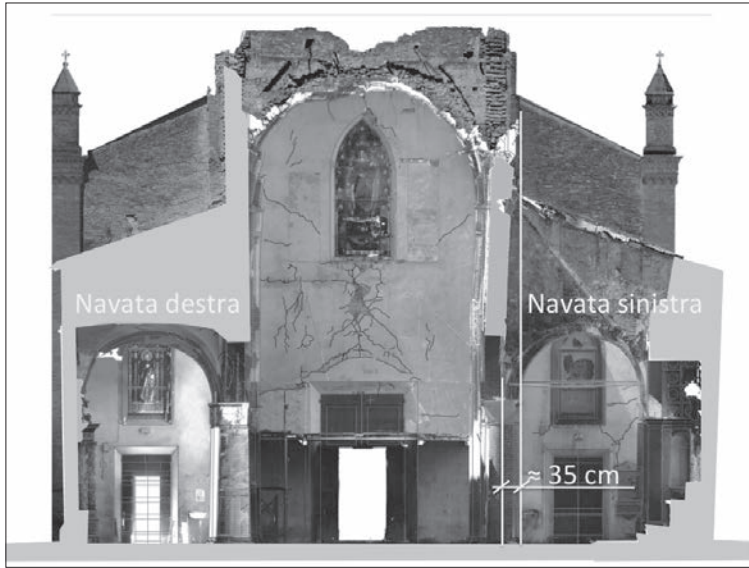
Fig. 3. Ortofoto dal rilievo laser-scanner (con fuori-piombo di circa 35 cm su ogni lato).

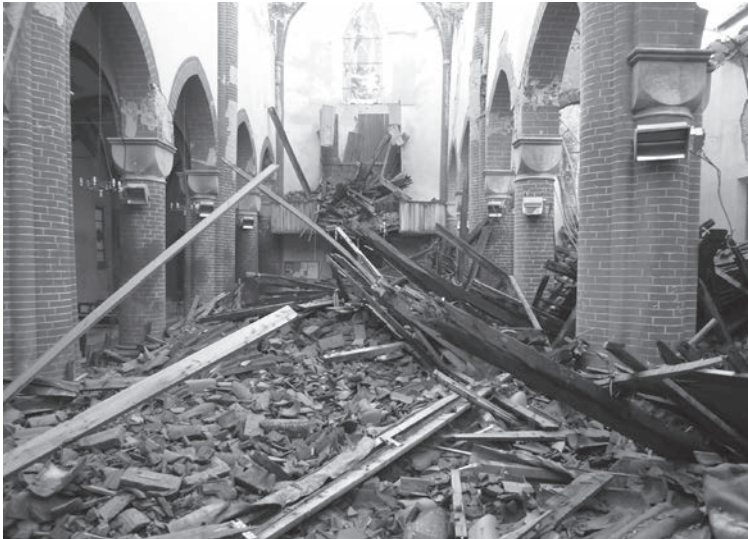
Fig. 4. L'interno dopo il sisma ed il crollo completo delle coperture e delle volte della navata centrale.

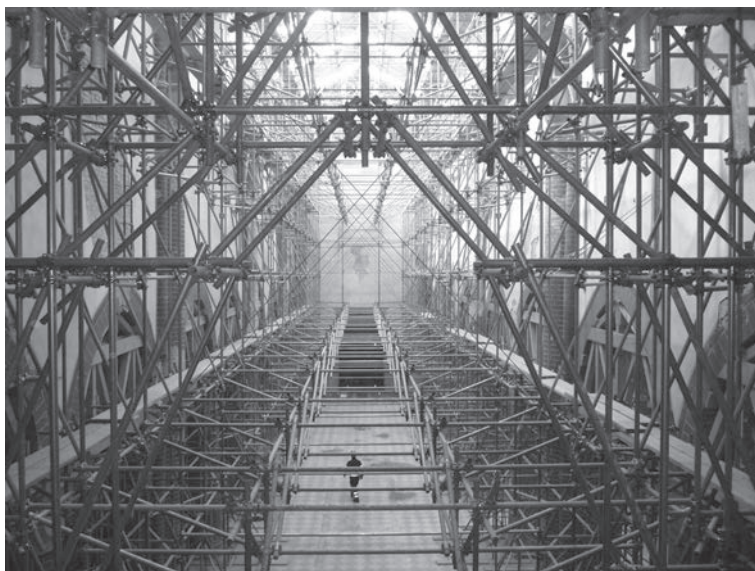
Fig. 5. I ponteggi interni e le centine lignee a sostegno degli archi, realizzati dai Vigili del Fuoco.

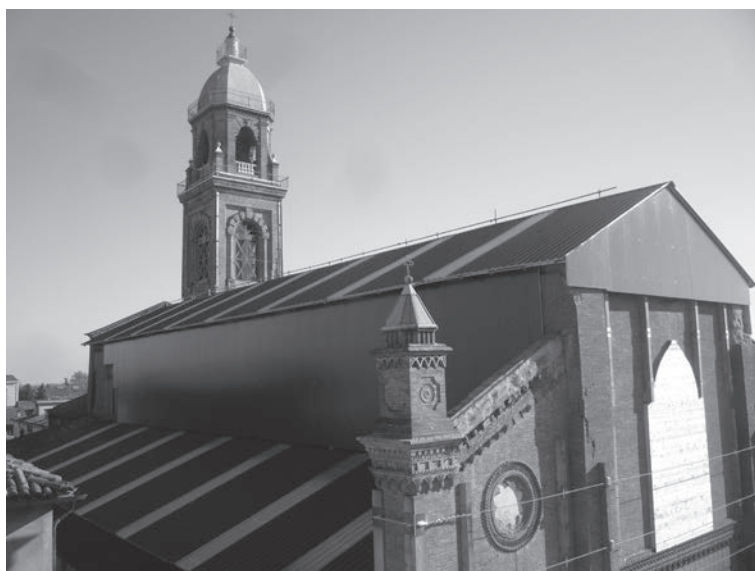
Fig. 6. La chiesa messa in sicurezza e dotata di una protezione provvisoria.

I ponteggi per la messa in sicurezza sono stati progettati pensando anche a quelli che sarebbero stati i futuri lavori di ricostruzione: autonomi dalle murature, con le zone centrali delle navate libere, così come le sommità dei muri. La scelta si è rivelata utile non solo per i lavori successivi di ripresa delle murature, ma anche per visite didattiche al cantiere e per un evento non previsto, come la visita del Papa il 2 aprile 2019, il quale ha infatti potuto accedere all'interno fino a raggiungere l'altare (Fig. 6).

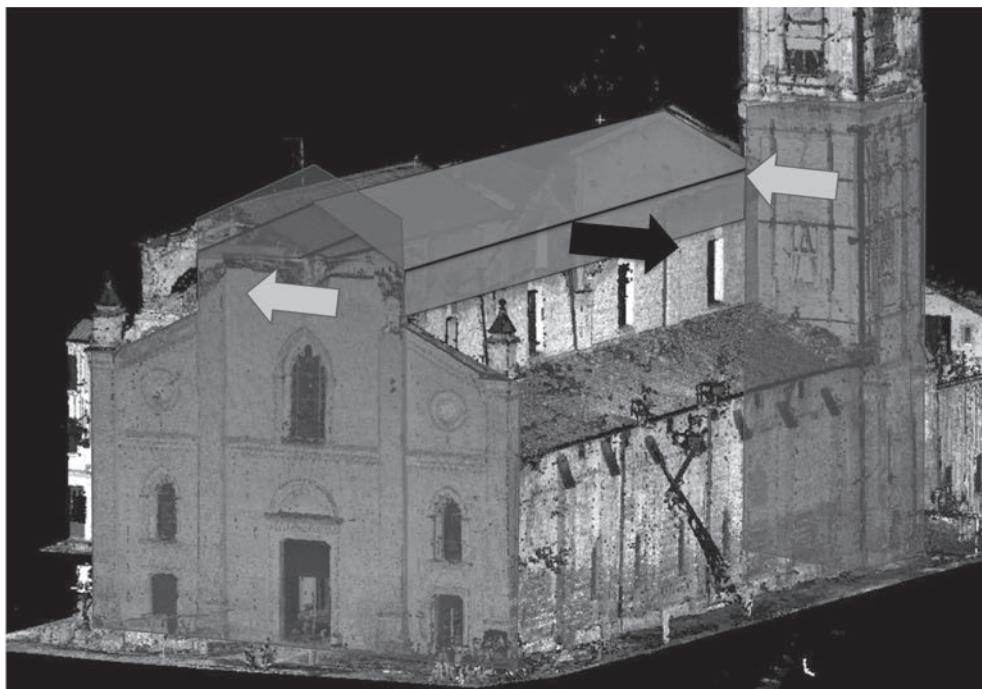
Fig. 8. La copertura come presidio antisismico: la struttura reticolare di copertura, in grado di trattenere i muri longitudinali e la facciata dal ribaltamento, scarica il proprio peso (contenuto) sulle colonne della navata centrale, ma trova contrasto alle oscillazioni trasversali nella facciata, nella base del campanile e nell'abside.

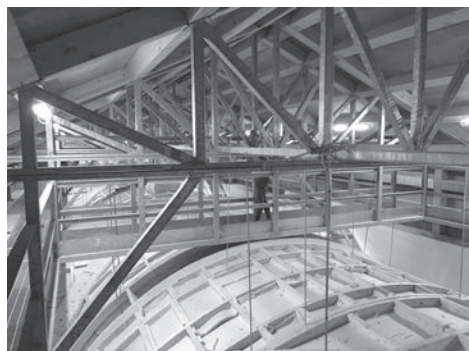
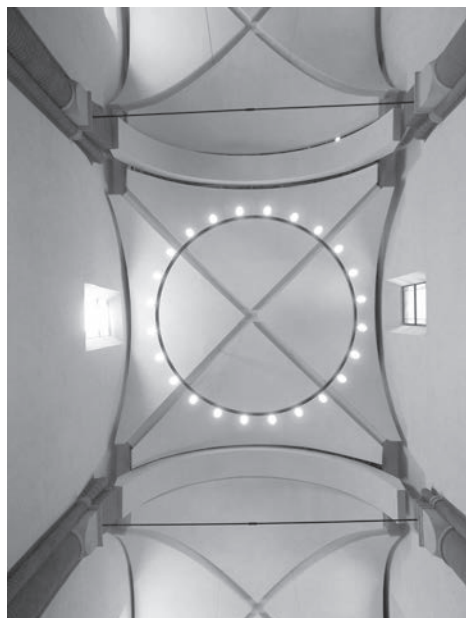
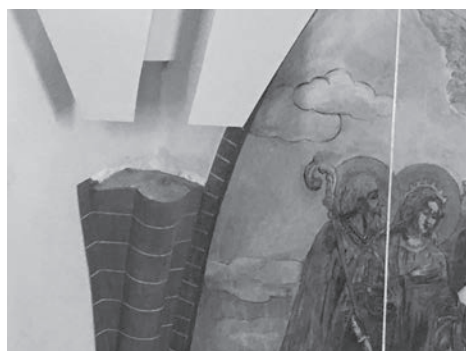
Fig. 10. Sottotetto con l'estradosso delle volte sospese.

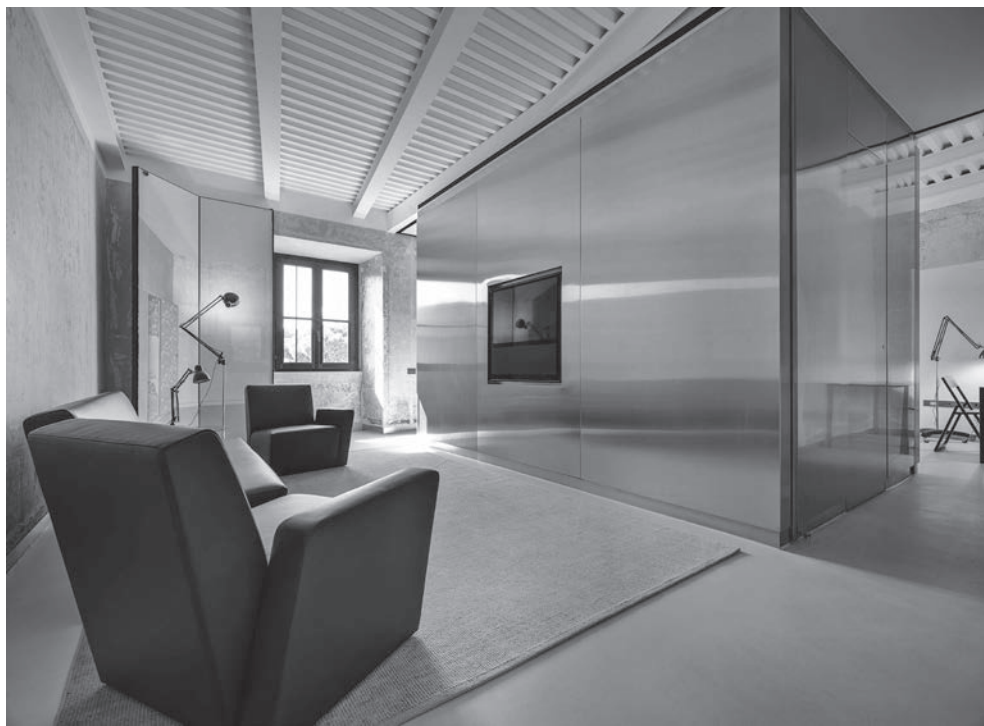
Fig. 9. L'inserimento di volumi in acciaio inox che contengono i servizi costituiscono un 'contrappunto' tecnologico che non interferisce con la percezione dello spazio originario (@Ateliers Jean Nouvel).
