MATERIALI E STRUTTURE

PROBLEMI DI CONSERVAZIONE

PALAZZI IN RESTAURO

NUOVA SERIE
ANNO XI
NUMERO 21
2022

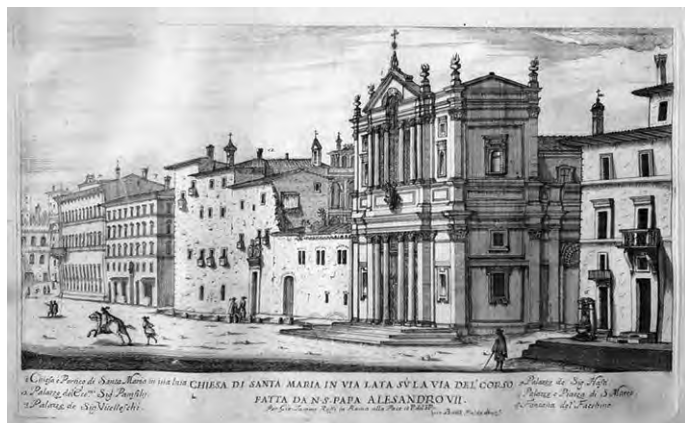
Fig. 3. Rilievo del prospetto del palazzo Doria Pamphilj in via del Corso (arch. Flavia Giardina, su gentile concessione Trust Doria Pamphilj).

La mosca facciata su via del Corso, capolavoro dell'architetto, caratterizzata da una fitta successione di finestre inquadrata in fantasiose incorniciature di gusto borrominiano, è una delle architetture più innovatrici e originali del primo Settecento romano (Fig. 3)¹³.

La facciata è simmetrica, fatta eccezione per le terrazze laterali (che danno prosecuzione alla fascia della balaustra del piano nobile), la cui differente estensione è scandita da un diverso numero di finestre in corrispondenza del piano terra.

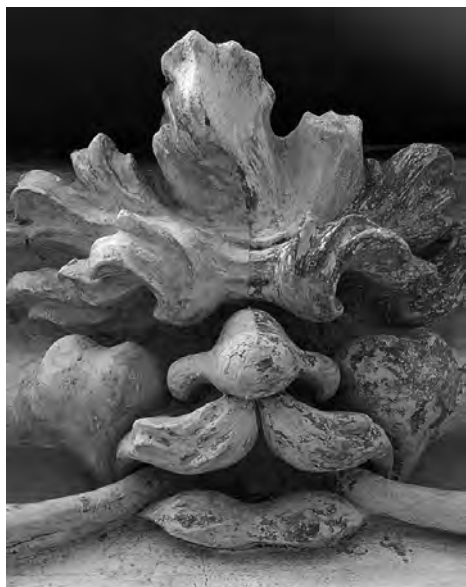
Fig. 4. Palazzo Doria Pamphilj, prospetto su via del Corso: mascherone del cornicione superiore. Si notano le tracce del colore scuro applicato nell'intervento di Andrea Busiri Vici e della soprastante tinteggiatura vinilica chiara applicata nel 1990. Foto S. Sarmati, su gentile concessione Trust Doria Pamphilj.

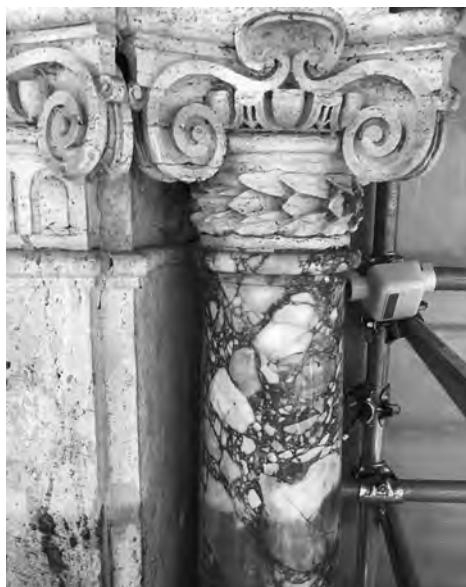
Fig. 5. Palazzo Doria Pamphilj, prospetto su via del Corso: tassello di pulitura sul travertino e sulla colonnina in breccia marmorea del primo balcone di sinistra. Foto S. Sarmati, su gentile concessione Trust Doria Pamphilj.

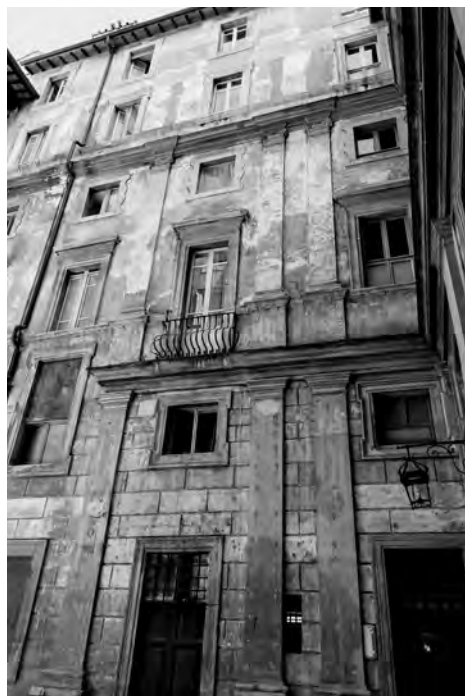
Fig. 2. Il fronte est del cortile prima del restauro. Foto Aurea Sectio.

Il restauro del cortile del palazzo Stati ha seguito tre direttrici: conoscitiva, conservativa, estetica²¹. Il lavoro si è svolto in costante rapporto con la Direzione Lavori e la Soprintendenza per monitorare la successione degli interventi, equilibrare i risultati tecnici, uniformare i trattamenti conservativi e di finitura nel rispetto delle peculiarità del manufatto, ricucendo gradualmente un tessuto lacerato, discontinuo, caotico nella sua componente materiale e formale (*Tav. II, Fig. 2*).

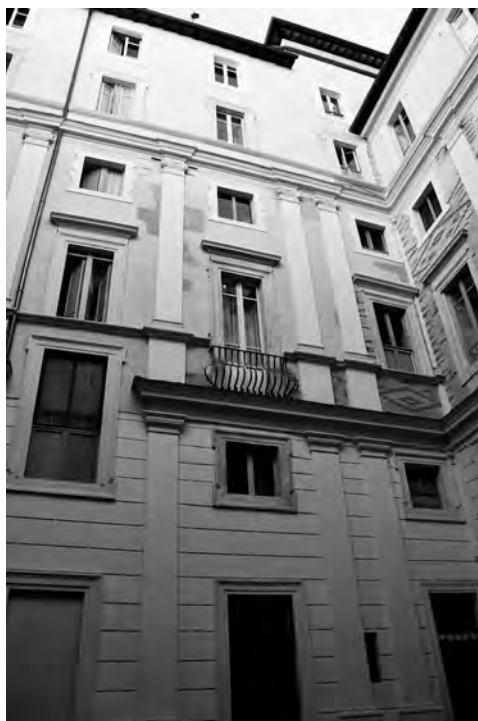
Fig. 3. Il fronte est del cortile dopo il restauro. Foto Aurea Sectio.

Ci sono sei livelli tra piani e mezzanini con numerose aperture modificate e variazioni sia nelle finiture che nella funzione. Le finestre e le aperture di comunicazione con l'interno sono state rimaneggiate e trasformate più volte, rifinite con cornici di travertino o di stucco²² e talvolta protette da grate di ferro. Al piano terra, alcune delle finestre con cornici di travertino sono state trasformate in porte realizzando la parte di cornice mancante con stucco di malta e creando evidenti disomogeneità sia estetiche che conservative. Sul lato est, la finta apertura a *trompe l'oeil* è stata modificata in epoca recente a danno della zona pittorica inferiore (*Fig. 3*).

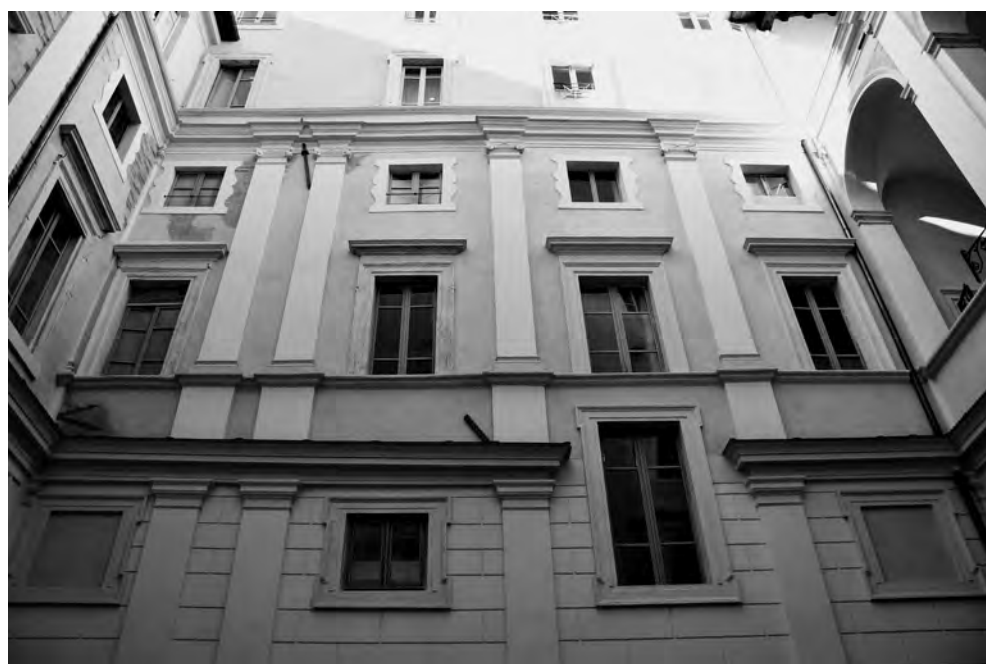
Fig. 5. Dettaglio della finta cortina dipinta in rosa e rosso scuro: disegno 'a pettine' ai lati delle paraste ioniche del piano nobile rimessa in luce con il cantiere. Foto Aurea Sectio.

Fig. 6. Dettaglio della finta cortina dipinta: motivo a losanga nel riquadro sottostante una finestra del piano nobile sul fronte est rimessa in luce con il cantiere. Foto M. Antonucci.

Durante la fase della conoscenza, il rinvenimento al di sotto dell'ultimo strato di coloritura di un apparato antico, costituito da una finitura disegnata a cortina muraria su intonaco, ha costituito il *tema del restauro*, cuore indiscusso di tutte le scelte susseguenti (*Tav. III*). Nella città di Roma sono diversi gli esempi di imitazione negli intonaci di trattamenti murari a mattoncino, sia su edifici civili che ecclesiastici, riconducibili per lo più a ragioni di carattere economico, ma anche di esibizione dell'importanza e del prestigio del committente. Essi si aggiungono alla diffusissima imitazione di paramenti in pietra, più costosa e specialistica. Nel cortile di palazzo Stati, però, non ci si è limitati in origine a porre sull'intonaco del secondo ordine semplicemente uno dei toni del mattoncino più usato al tempo, ma si è voluto spingere l'imitazione operando un'incisione sulla materia, seguendo un preciso disegno decorativo a pettine (*Fig. 6*)¹⁸.

Non si trattava di un apparato ben conservato, ma di lacerti più o meno estesi, che hanno introdotto non solo la questione della conservazione degli stessi, ma anche del rapporto con le zone ove tale trattamento non era più rintracciabile (*Fig. 5*). Infatti, le numerose indagini stratigrafiche eseguite in cantiere avevano messo in evidenza una sequenza di coloriture successive all'originaria che imponevano una scelta di presentazione finale. Ciò ha comportato un'analisi critica capace di prefigurare il risultato complessivo e una valutazione circa gli effetti della trasformazione percettiva che l'ambiente avrebbe avuto al termine del restauro. Molto tempo era trascorso dal mutamento coloristico operato negli anni Settanta del Novecento dall'architetto Franco Borsi, che si legava al mattoncino cinquecentesco¹⁹, e la memoria del trattamento a finto mattoncino disegnato era ormai perduta (*Fig. 2*). Un tema di restauro architettonico, dunque, di particolare importanza soprattutto perché l'esito finale era strettamente legato all'orientamento critico assunto, oltre che alla metodologia di realizzazione. L'apporto dell'alta sorveglianza è stato proprio di sostegno e guida verso scelte di restituzione percettiva, più volte verificate nel cantiere e ricondotte ai principi generali del restauro. Ogni scelta ha avuto come base la necessità di conservare la materia originaria e dare a superfici, apparati decorativi ed elementi ordinatori dell'architettura un livello di lettura coerente e ordinato. La strada percorsa ha avuto come obiettivo l'assoluto rispetto dei valori di cui il palazzo è portatore: non solo storici, ma anche costituiti da riferimenti a modelli prestigiosi (*Fig. 7*); non solo di tecniche esecutive cinquecentesche, ma anche di trasformazioni successive, intervenendo sui prospetti con l'attenzione e la cura che si pone nel restauro di un pregevole dipinto²⁰ (*Fig. 4*).

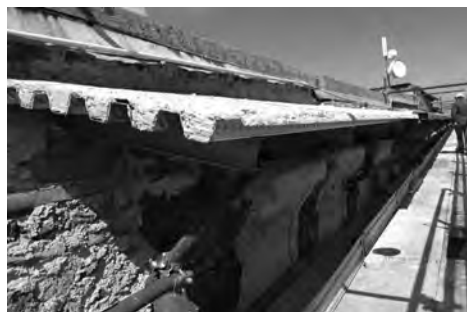
Fig. 1. Valmontone, palazzo Pamphilj, ricostruzione della parte terminale del cornicione: realizzazione della struttura attraverso travi in ferro e lamiera grecata.

La condizione del cornicione precedente ai lavori era caratterizzata dalla mancanza di due mensoloni e due sotto-mensola a volute, nonché dal pronunciato danneggiamento di un'ulteriore sotto-mensola; la disposizione di una putrella metallica (tipo rotaia UNI 21), probabilmente inserita come rinforzo nel dopoguerra per preservare o bloccare il degrado dell'elemento, evidenziava che il danno era gradualmente peggiorato nel tempo.

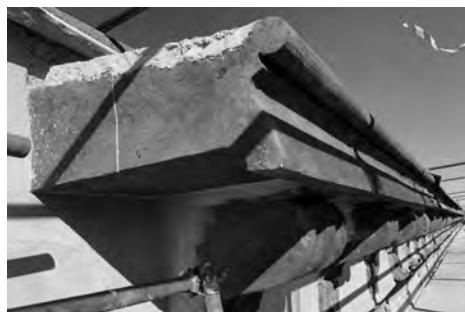
Fig. 2. Ricostruzione della parte terminale del cornicione con i nuovi elementi in EPS ancorati con barre in resina epossidica alla struttura muraria e successivamente trattati con malta strutturale resinosa precolorata data a spruzzo, successivamente tinteggiata e velata color tufo.

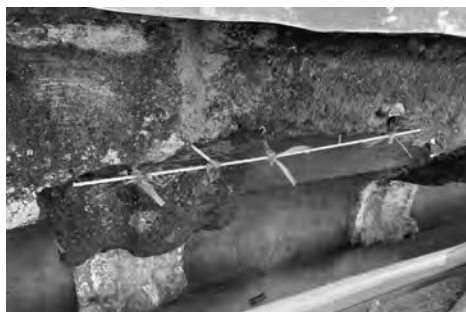
Fig. 3. Stato di fatto del lembo/gocciolatoio del cornicione in cui è evidente lo stato di degrado che si sviluppa per l'intera lunghezza della facciata. L'immagine rappresenta la prima fase dell'intervento che mostra l'inserimento di barre in vetroresina legate con fasce in polipropilene.

La compromissione del cornicione non era limitata alla sola mancanza della sua porzione terminale ma interessava l'intero lembo/gocciolatoio che corre lungo tutta la lunghezza dell'edificio e che presentava lunghi tratti lacunosi che ne limitavano l'importante funzione protettiva dall'acqua, sia per le reggi-mensola, ricostruite e originarie, sia per la superficie intonacata.

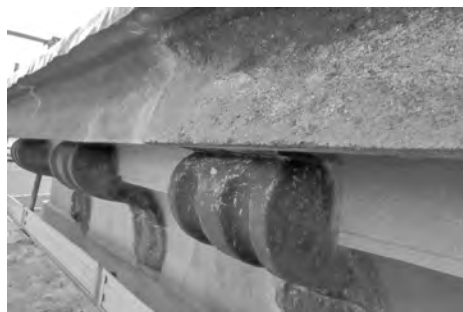
Fig. 4. Reintegrazione delle lacune del lembo/gocciolatoio con malta idraulica a base di pozzolana non vagliata di varia granulometria, lapillo vulcanico, cocciopesto e grassello stagionato successivamente velata color tufo.

Una decisione importante e significativa della filosofia d'intervento adottata è stata quella di trattare le volute del cornicione esclusivamente tramite interventi di messa in sicurezza dell'esistente (*Fig. 4*) reintegrando soltanto la porzione di modana-

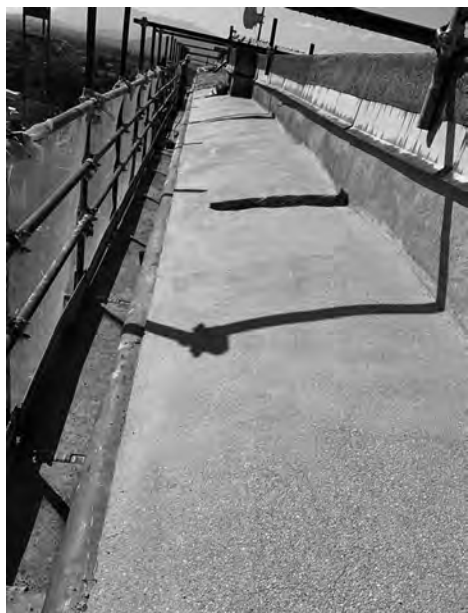
Fig. 5. Nuova impermeabilizzazione del cornicione attraverso l'ancoraggio di una lamina in piombo e la successiva stesura di uno strato di malta a base di cocchiopesto.

Sulla linea di gronda sono stati realizzati alcuni doccioni 'a cannoncino', in lega di rame, modellati sulla base di quelli esistenti, con dimensioni e sezione troncoconica analoghe. Questi sono stati inseriti all'interno dell'alveo originario in corrispondenza della giunzione tra le mensole del cornicione.

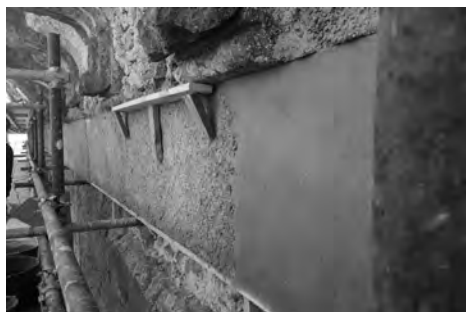
Fig. 6. Realizzazione del nuovo intonaco secondo la stratigrafia originaria.

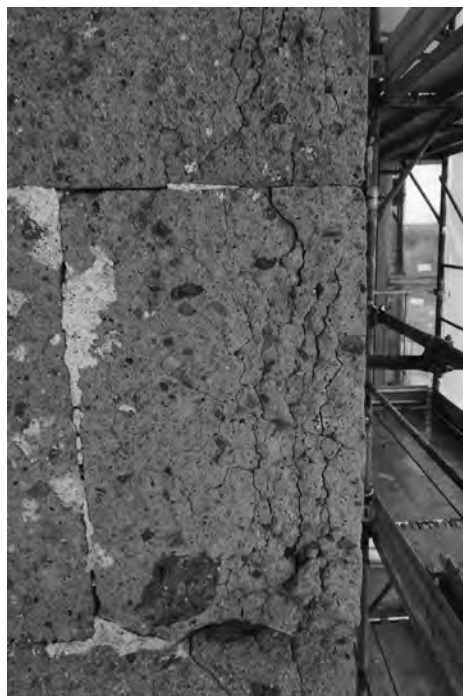
Fig. 7. Degrado del bugnato angolare. Si evidenziano lesioni legate alla compressione e gravi e diffusi fenomeni di esfoliazione.

Gli elementi aggettanti della facciata (mensole e volute del cornicione, cornici delle finestre, marcapiani e bugnato d'angolo) sono in parte in sperone di tufo e in parte in malta, ad eccezione del balcone del piano nobile e delle due aperture adiacenti, per le quali, come consuetudine storica, si è usato il travertino. Tutti, a prescindere dal materiale, erano degradati con un'intensità crescente con l'altezza della loro collocazione nell'edificio (Fig. 7).

Le parti maggiormente disgregate, distaccate, lesionate e soggette a una forte esfoliazione (*Fig. 7*) sono state trattate attraverso l'inserimento di barre in vetroresina trafilate ad alta aderenza a sezione circolare necessarie ad aumentare la sicurezza statica ed allontanare il pericolo di disancoraggio del tufo e quindi di caduta e perdita del materiale. Alle barre è stata associata la resina epossidica bicomponente del tipo 'Epo 150', caricata con carbonato di calcio micronizzato e/o biossido di titanio, così da ottenere un amalgama che, indurendo rapidamente, ha permesso la successiva fase di consolidamento con le boiacche ancoranti e consolidanti.

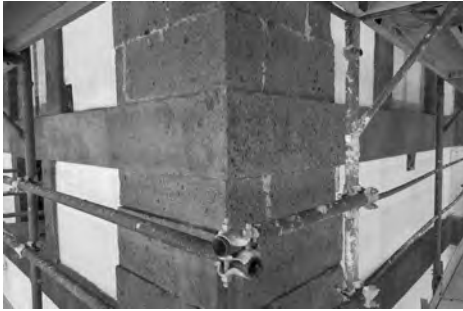
Fig. 8. Stato finale del bugnato consolidato e velato.

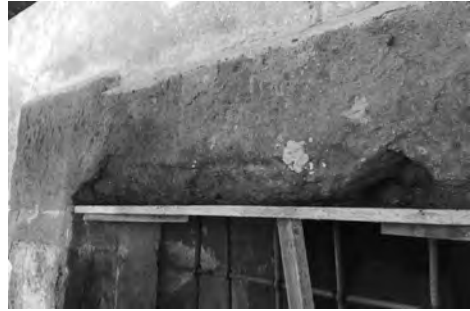
Fig. 9. Lacuna tipo di un architrave in tufo.

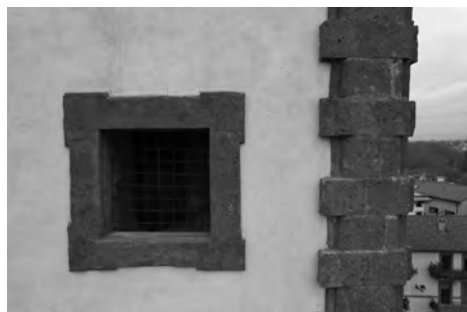
Fig. 10. Ricomposizione dell'architrave in tufo. Stato finale.

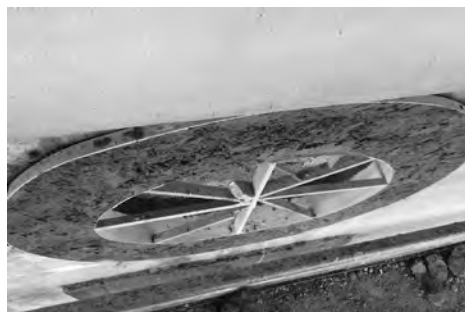
Fig. 11. Esempio di ricostruzione di una cornice di apertura ellittica quasi interamente perduta. Fase di realizzazione di cassature lignee necessarie a contenere l'impasto di malta.

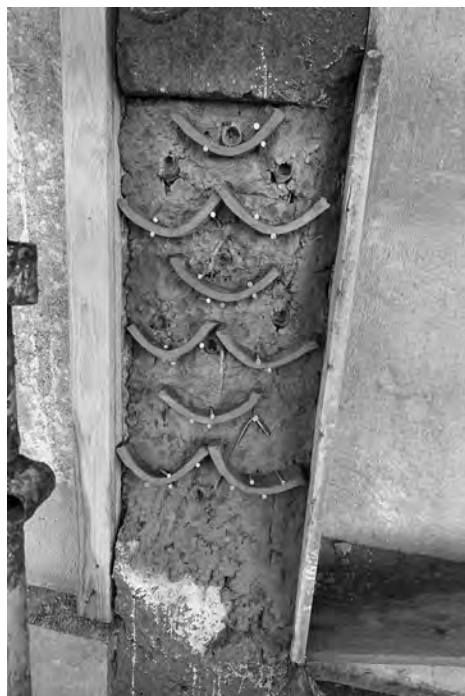
Fig. 13. Ricostruzione di una porzione di cornice realizzata mediante un telaio costituito da barre in vetroresina, fascette in polipropilene, ed embrici annegati in un impasto di malta di calce idraulica, successivamente velato.

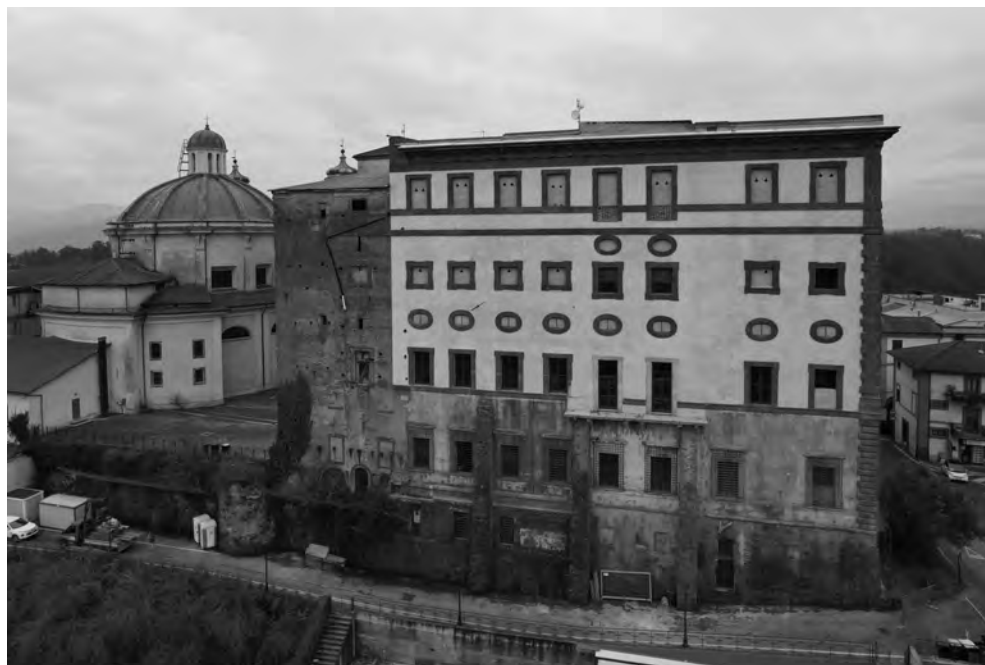
Fig. 14. Facciata lungo la valle del Casaleno dopo l'intervento di restauro.

Si è passati infine alla velatura ad acqua di calce, pigmenti e terre naturali delle superfici, in modo da riprodurre la cromia del tufo e ridurre l'interferenza visiva di reintegrazione e stucature (Fig. 14, Tav. II). A conclusione è stato applicato un secondo trattamento protettivo con nanosilicati a pennello su tutti gli elementi lapidei.

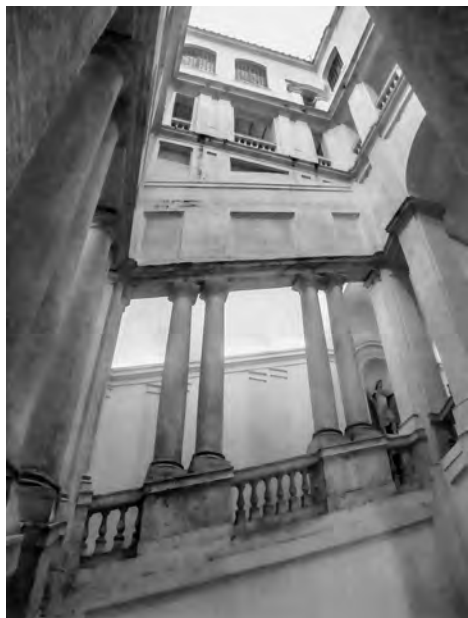
Fig. 4. Palazzo Barberini. Lo scalone a pianta quadrata a sinistra dell'atrio porticato (2019).

a pianta quadrata, con pilastri angolari e colonne binate alternate a balaustre e loggiato terminale. Le rampe e i pianerottoli sono voltati a botte e a vela e le pareti d'ambito sono scandite da paraste accoppiate e da nicchie con statue. L'intervento ha previsto l'eliminazione dell'ascensore presente nel vuoto centrale e la riapertura dell'arco al piano terreno e della loggia al secondo, in modo da restituire pienamente alla scala il suo ruolo figurativo nell'itinerario di visita della Galleria d'Arte antica, ricomponendo lo schema secentesco del palazzo¹¹. Inoltre, nelle operazioni conservative riguardanti le superfici (2006-2010), sono stati rimessi in luce il trattamento a gradina del travertino delle colonne e la finitura graffiata di stucco di tonalità più calda sulle lesene e sulle cornici, più fredda negli sfondati e nelle volte, con l'accortezza di raggiungere la 'equilibratura cromatica' dei diversi materiali (Fig. 4)¹².

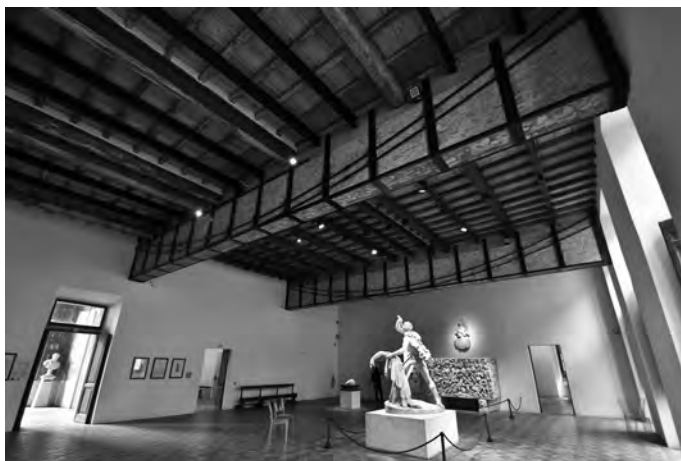
Fig. 6. Palazzo Altemps. Il salone del *Galata suicida*, dopo il restauro delle strutture di orizzontamento (foto R. Nadalin 2019).

Nei restauri degli ultimi anni, però, non mancano esempi di mutazione dell'orditura dell'organismo storico, come la sovrapposizione del solaio di ferro a quello originale in legno svincolato dalla funzione portante, nel lato settentrionale di palazzo Corsini¹⁹, o come l'impiego indifferenziato di iniezioni armate all'interno delle murature nel palazzo Gambirasi e nel palazzo Alberini con l'aggiunta di rete metallica²⁰. In generale, tuttavia, le soluzioni rivolte alla conservazione delle tecnologie antiche sono privilegiate e mostrano un'ampia sperimentazione (Fig. 6).

rafforzate alleggerendo i rinfianchi e applicando all'intradosso o all'estradosso, a seconda della finitura, una maglia di ferri incrociati ed elettrosaldati con cordoli di sostegno angolari²³. Nelle strutture voltate dei palazzi Braschi (1998-2000)²⁴ e Alberini²⁵ è stata apposta, invece, una soletta estradosale in calcestruzzo leggero con catene post-tese, adottando una tecnica simile a quella usata in palazzo Gambirasi²⁶. Qui, inoltre, nelle travi principali dei solai lignei, sia in assenza che in presenza di decori, sono stati introdotti in basso e in alto rispettivamente profilati metallici a T, solidarizzati con resine plastiche, e travature HEB con ferri d'armatura nel legno, con collegamento perimetrale tramite tavolati o solettina armata²⁷.

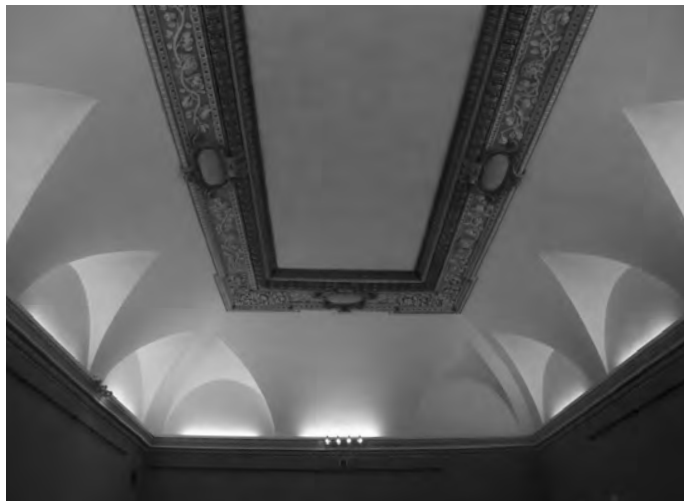
Fig. 7. Palazzo Barberini. Il sistema d'illuminazione delle nuove sale espositive (2019).

Cortona in palazzo Barberini³⁰ e nella porzione sud di palazzo Corsini³¹; mentre intercapedini, cavedi, canne fumarie e condotti di ventilazione nei cortili sono stati sfruttati per il passaggio di nuovi impianti nei palazzi Boccapaduli alle Coppelle e Scapucci. Allo stesso tempo, però, va anche rilevata la crescente tendenza a mettere in vista i componenti impiantistici moderni come caratteristica identitaria del progetto³². È il caso del posizionamento di corpi illuminanti di disegno contemporaneo singoli o montati su binario sulle cornici dei rinnovati ambienti espositivi di palazzo Barberini (Fig. 7)³³.

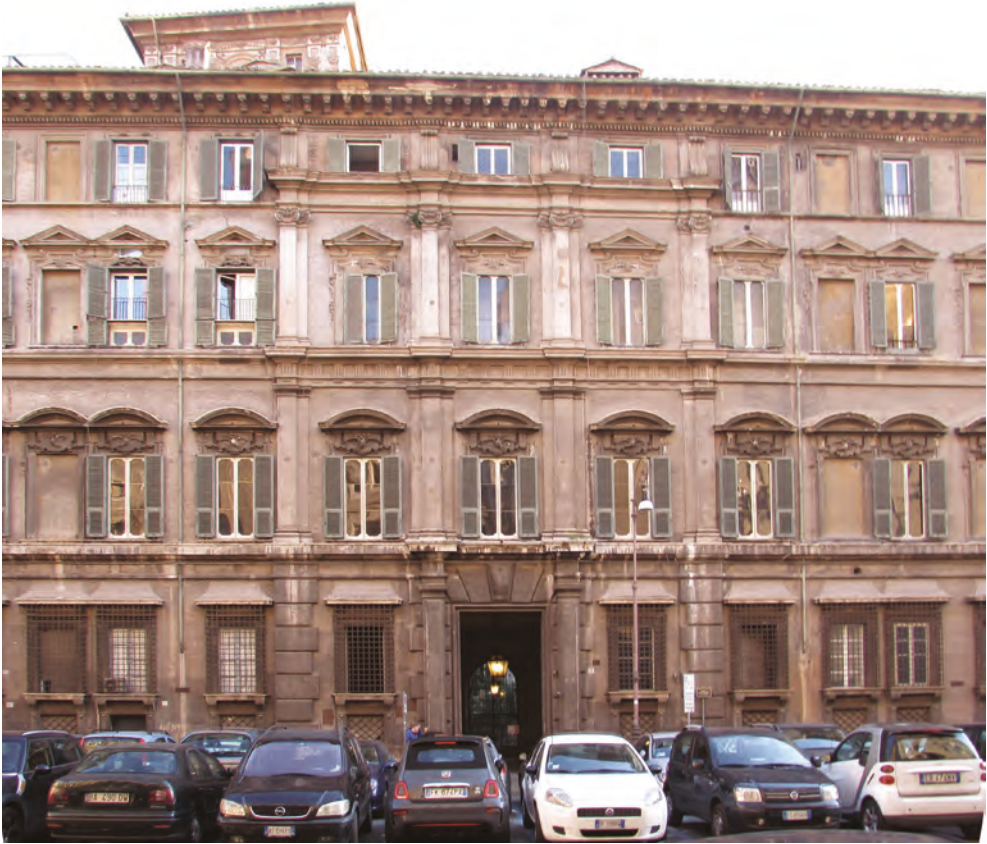
Tav. I. Roma, palazzo Doria Pamphilj, prospetto su piazza del Collegio Romano: particolare del lato lungo prima del restauro. Foto S. Sarmati, su gentile concessione Trust Doria Pamphilj.

I materiali costitutivi della facciata su piazza del Collegio Romano sono stati, nel corso degli anni, ricoperti, spesso con interventi manutentivi parziali e ben poco conservativi, da patine di color arancio scuro, determinate da tinteggiature eseguite per camuffare le stuccature sulla cortina, o le riprese di porzioni di elementi in stucco degradati o mancanti. Intorno alla metà nel Novecento, in epoca postbellica, tutti gli ambienti del sottotetto vennero modificati per renderli abitabili, e furono realizzate nuove coperture con travature in ferro per rialzare i soffitti. Questo comportò la modifica del cornicione superiore che, in molti punti, fu dapprima smantellato e poi ricostruito in cemento.

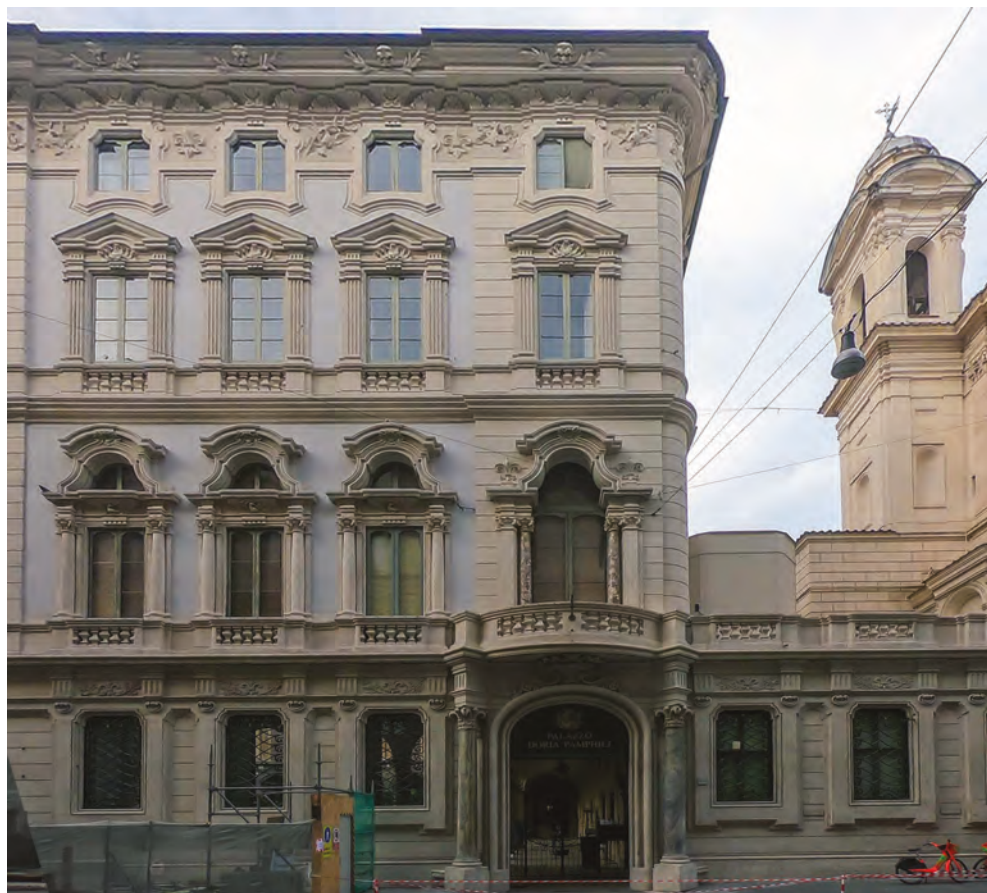
Tav. III. Roma, palazzo Doria Pamphilj, prospetto su via del Corso: particolare fotografato durante lo smontaggio del ponteggio. Foto Dong Keon, su gentile concessione Trust Doria Pamphilj.

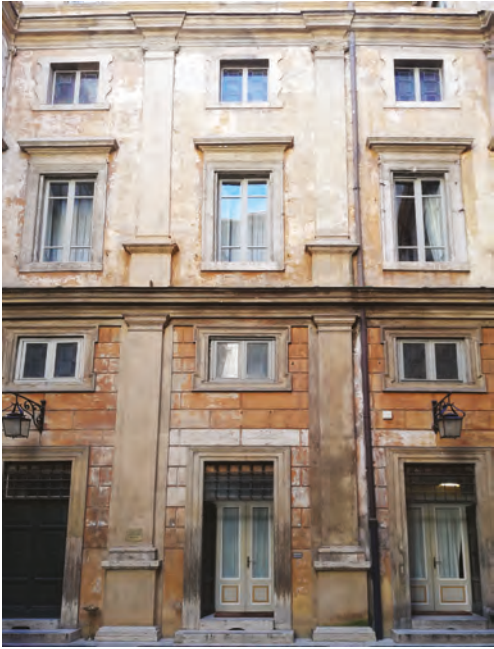
Tav. II. Il fronte sud del cortile prima del restauro. Foto Aurea Sectio.

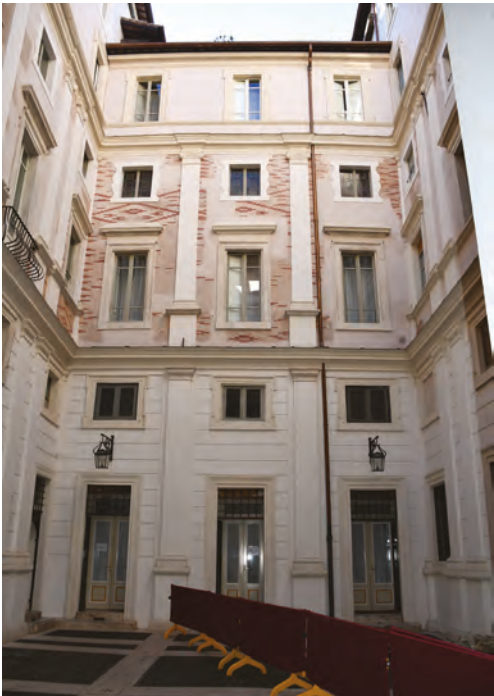
Tav. III. Il fronte sud del cortile dopo il restauro. Foto Aurea Sectio.

La finitura a ‘finta cortina’ richiama per tecnica di esecuzione, aspetto e disegno, i rivestimenti analoghi dell’area veneta²³: elemento che, come abbiamo visto, apre un ventaglio di ampie riflessioni e confronti con altre finiture romane²⁴ (Tav. III, Fig. 4).

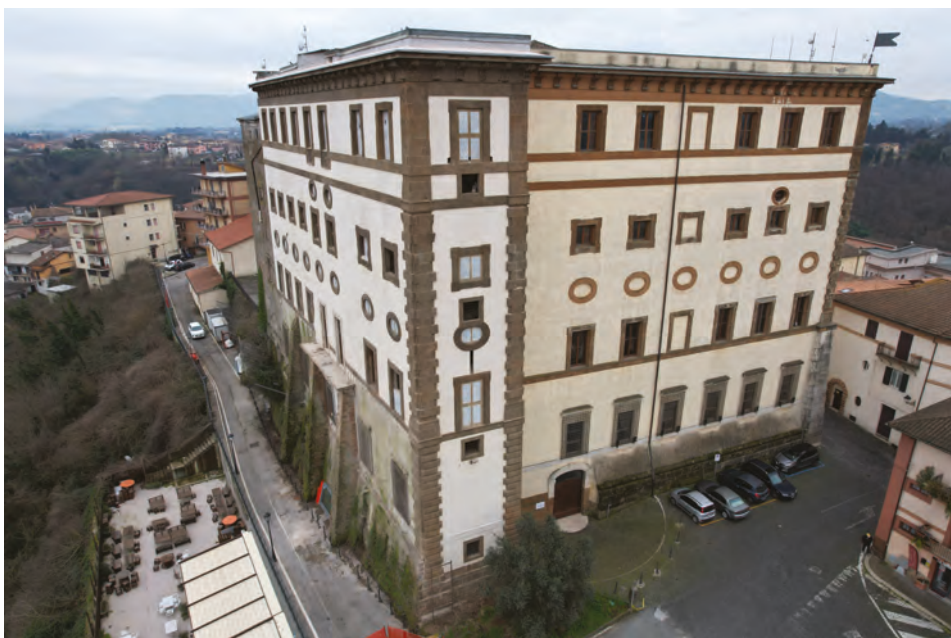
Tav. II. Valmontone, palazzo Doria Pamphilj, vista d'insieme della facciata e della torre scalare dopo l'intervento di restauro.

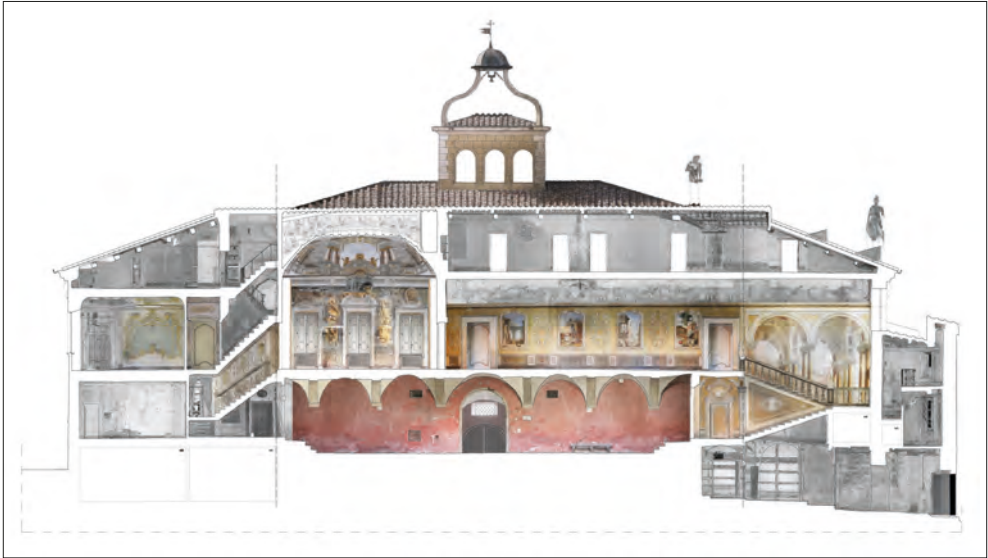
Tav. II. Sezione longitudinale L'L di palazzo Garzoni a Collodi (rilievo 2018).

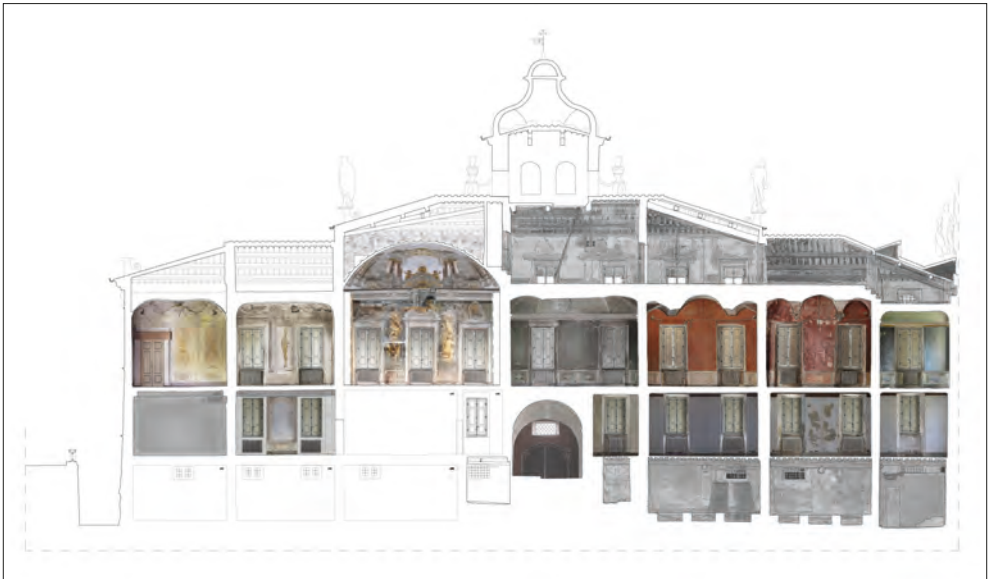
Tav. III. Sezione longitudinale E'E di palazzo Garzoni a Collodi (rilievo 2018).
