# MATERIALI E STRUTTURE

PROBLEMI DI CONSERVAZIONE

PROTEGGERE COPRIRE CONSERVARE

NUOVA SERIE  
ANNO XIII  
NUMERO 25  
2024

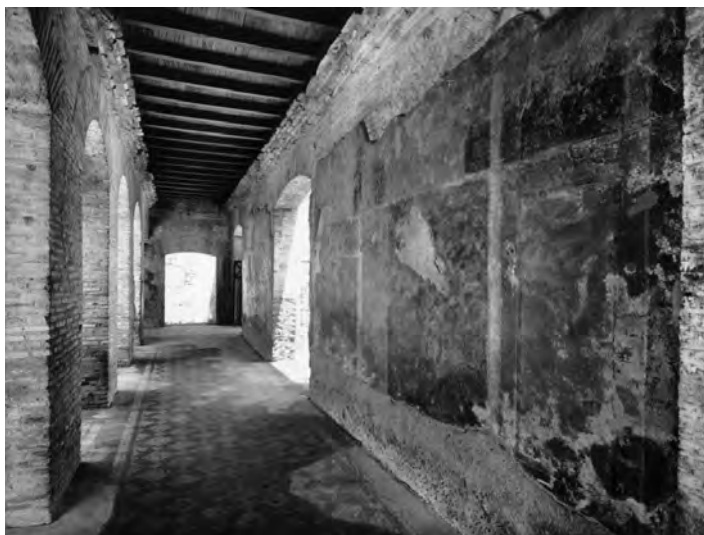
Fig. 2. *Domus delle Muse*, la copertura in cemento armato dipinta a finto legno (ICCD, inv. E40649).

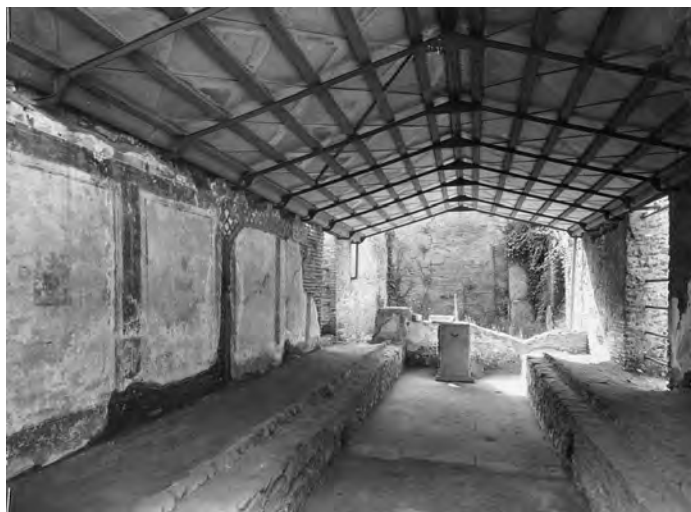
Fig. 3. Mitreo del Menandro, la copertura in *eternit* (ICCD, inv. E40920).

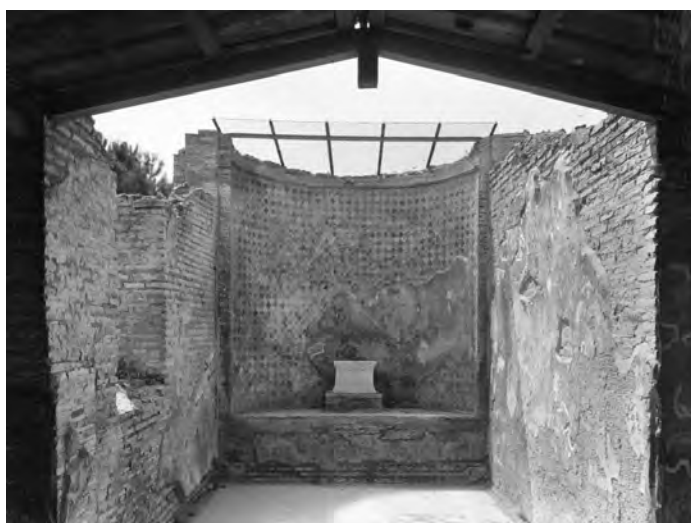
Fig. 4. Sacello delle Tre Navate, la copertura in vetro e metallo posta a protezione dell'abside (ICCD, inv. E40716).

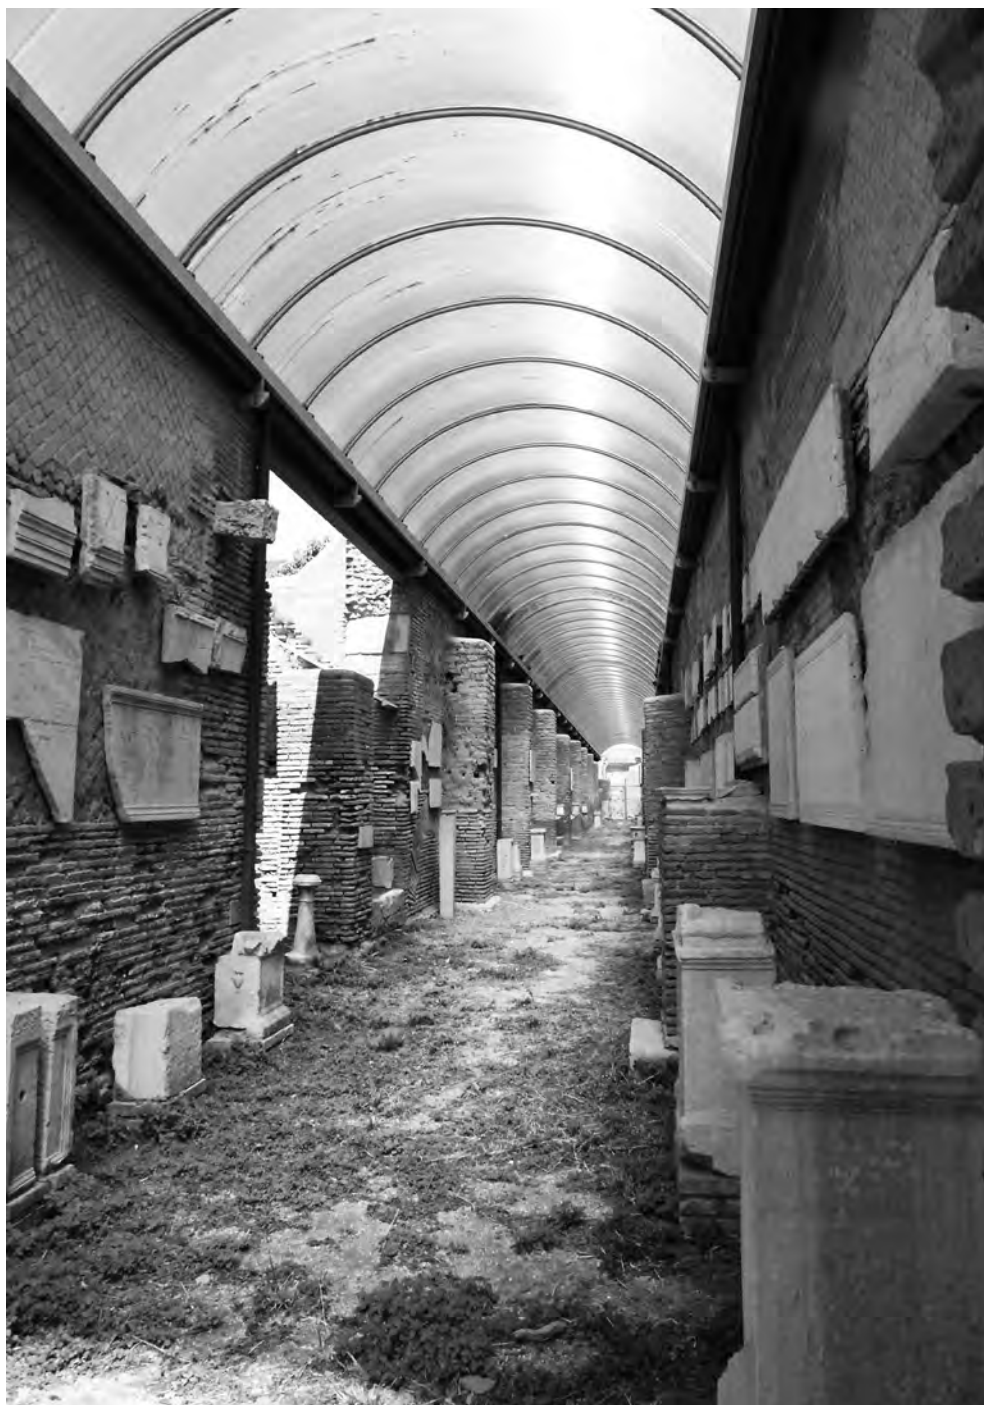
Fig. 5. Galleria Lapidaria, copertura in acciaio e policarbonato.

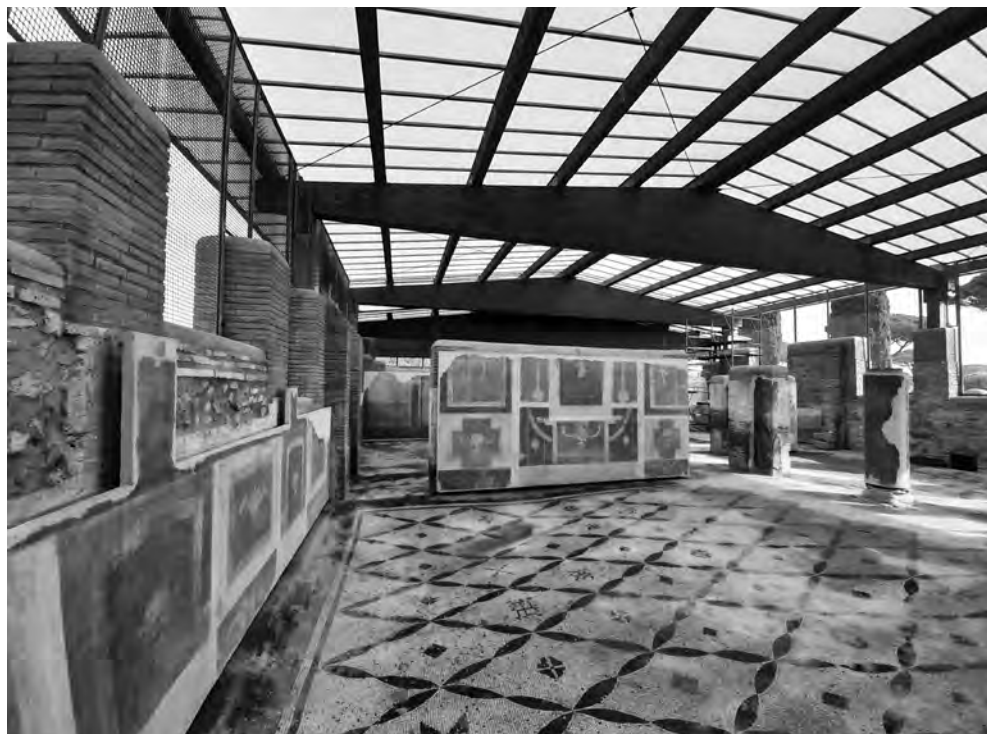
Fig. 6. *Insula* delle Ierodule, la copertura in legno lamellare e policarbonato.

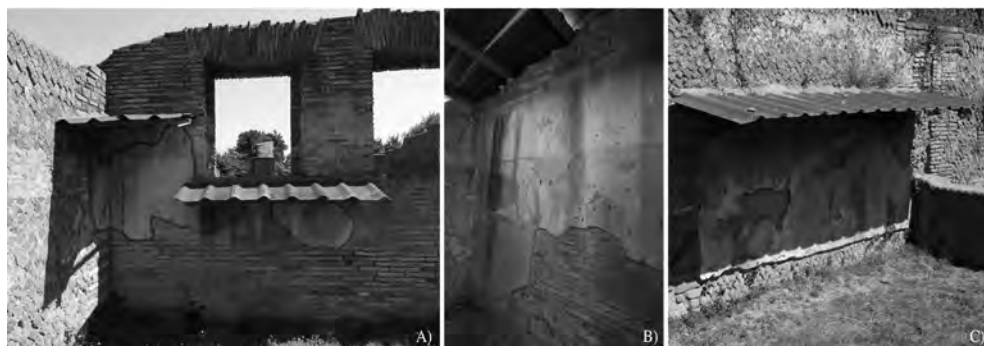
Fig. 8. Esempi di degrado legato all'errata progettazione o al malfunzionamento dei sistemi di copertura: A) Dilavamento della tinta in relazione al diverso soleggiamento indotto dalle tettoie protettive; B) Colature con conseguente colonizzazione biologica in corrispondenza delle travi lignee di copertura; 3) Erosione legata all'azione del vento incanalato dal sistema di protezione.

di colature localizzate, patine e colonizzazioni biologiche e fenomeni di dilavamento dell'intonaco; in altri casi l'altezza insufficiente delle strutture di protezione modifica il microclima dell'ambiente, consentendo la proliferazione di micro-organismi e la costituzione di macchie e patine; altre volte l'errato posizionamento delle strutture determina alterazioni cromatiche e dilavamenti negli affreschi che dovrebbero proteggere. L'assenza di manutenzione e protezioni contro i volatili innesca poi fenomeni di degrado legati all'accumulo di depositi incoerenti e/o di guano animale, nonché alla crescita di vegetazione (Fig. 8).

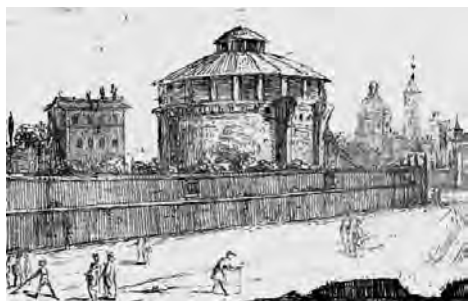
Fig. 2. Una delle tante vedute romane seicentesche focalizzata su una sala residua delle terme di Diocleziano (San Bernardo) provvista di una leggera copertura, quasi provvisoriale (G.B. Mercati, 1629).

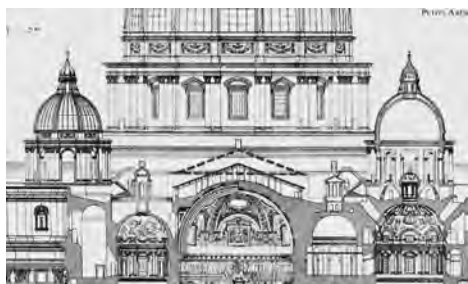
Fig. 3. Sezione trasversale della navata di San Pietro in Vaticano con la struttura di sostegno del tetto a pilastri poggiati sulla volta. Si noti la maggiore quota d'imposta del tetto (sagoma tratteggiata) nell'ipotesi di una incavallatura pensile nella quale la catena orizzontale, abitualmente rialzata dall'estradosso murario per consentire la praticabilità, determina la maggior quota d'imposta (da LETA-ROUILLY 1882, pl. 8).

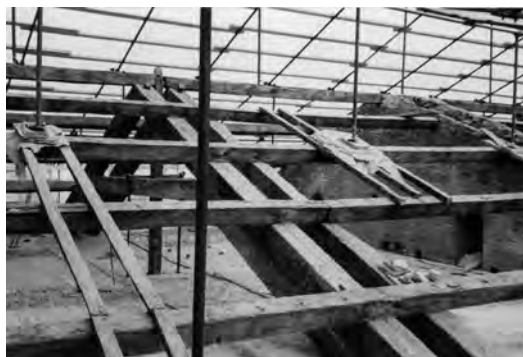
Fig. 5. La tipologia della capriata binata con monaco singolo passante tra le due controcatene, già rappresentata dettagliatamente in LETAROUILLY 1840, come appare nella copertura di Santa Prassede (foto Maurizio Caperna).

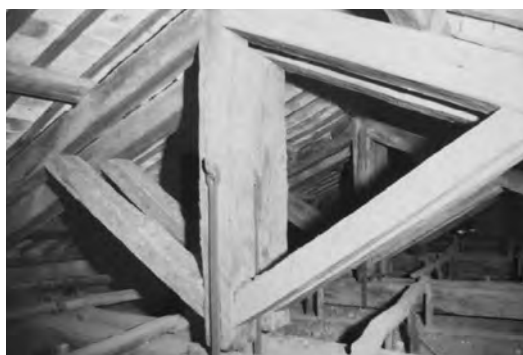
Fig. 6. Nella capriata binata presente a San Giorgio al Velabro si osserva uno schema diverso in cui anche il monaco si raddoppia per sostenere le saette; la tipologia è quindi costituita da una doppia incavallatura, ripetuta identica, appaiata e solidarizzata dai connettori (da *La chiesa di San Giorgio* 2002, p. 82).

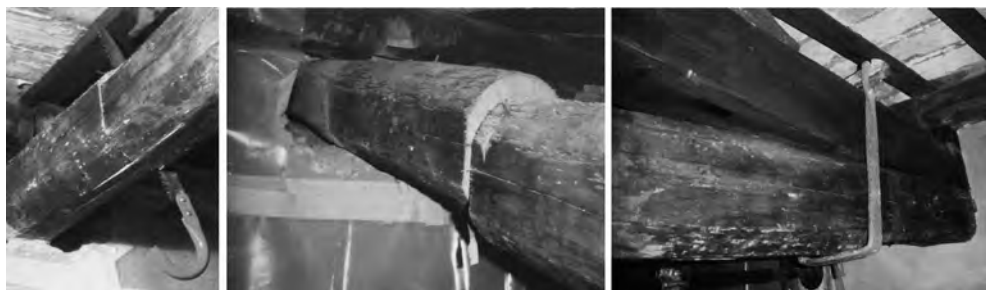
Fig. 9. Mosaico di istantanee relative alla sostituzione (1996) di un puntone nella campata destra di San Giorgio al Velabro riprese nella fase di rimozione della trave inclinata, eseguita evitando l'interessamento dell'orditura secondaria (foto Anelinda Di Muzio, in Archivio corrente della Soprintendenza di Roma, b.149, Perizia di spesa n. 80 - 1992).

varie condizioni di disponibilità economica, vanno dalla sostituzione integrale con nuove strutture (locale o estesa) all'integrazione con *spolia* recuperati da altri edifici, dall'indifferibile ma sbrigativo ed economico presidio di sicurezza al dispendio, talvolta elevato, di energie elargite eccezionalmente per conservare oggetti significativi; dall'intervento geniale, che risolve con semplicità situazioni delicate, alle opere ipertrofiche, in cui la personalità del progettista e i dispositivi invasivi emergono sulle necessità conservative; dagli eccessi di cautela (intrinsecamente inutili e dunque dannosi specie per la conservazione) alla noncuranza dei rischi strutturali; dall'adozione di materiali e tecniche storiche all'impiego di sostanze frutto di ricerche d'avanguardia e brevetti innovativi ecc. (Fig. 9).

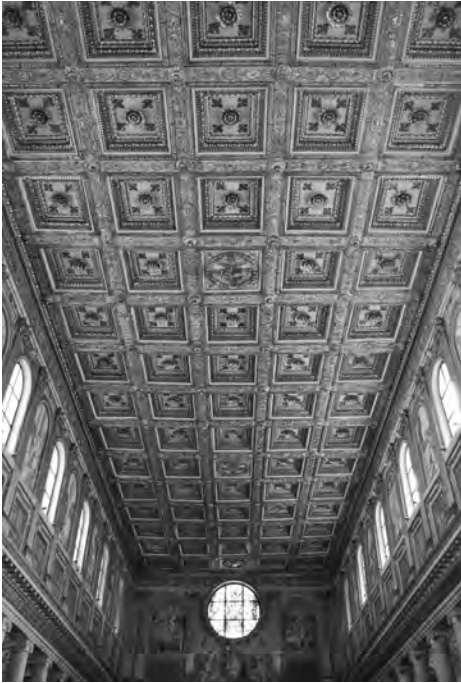
Fig. 1. Roma, il soffitto della basilica di Santa Maria Maggiore (1492-1499).

Come è noto, i soffitti a lacunari tornano a coprire le navate delle basiliche romane a partire dal tardo Quattrocento, con gli episodi di San Marco al Campidoglio e Santa Maria Maggiore<sup>9</sup>. I primi palchi realizzati ripropongono la composizione a scacchiera degli antichi *laquear* romani, in cui sfondati quadrati o rettangolari davano origine ad un reticolo monocromo oppure decorato da pitture policrome (*Fig. 1*). Il passaggio ad una trama geometrica variata, caratterizzata, cioè, da riquadri gerarchizzati o forme mistilinee, si compie a partire dalla seconda metà del Cinquecento e raggiunge esiti di particolare ricchezza in età barocca (fra i casi più significativi si possono citare quelli di Santa Maria in Trastevere, San Giuseppe dei Falegnami e San Crisogono, realizzati tra il secondo e il terzo decennio del Seicento)<sup>10</sup> (*Fig. 2*). Segue poi una pausa in questo genere di realizzazioni durante il Settecento. Ma una successiva e consistente ripresa

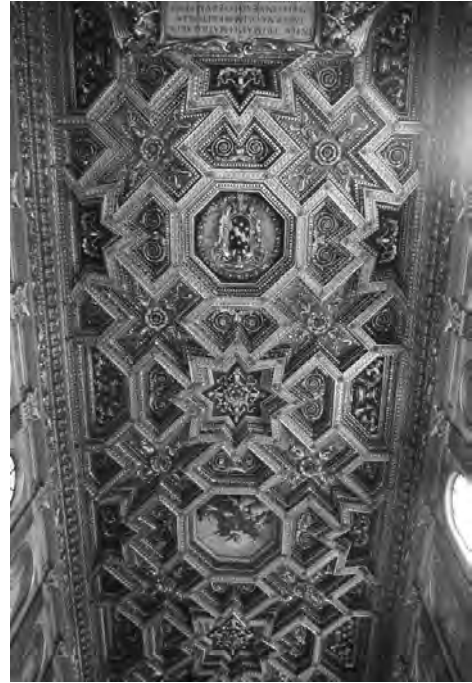
Fig. 2. Roma, chiesa di Santa Maria in Trastevere. Veduta del soffitto di copertura della navata centrale (1617).

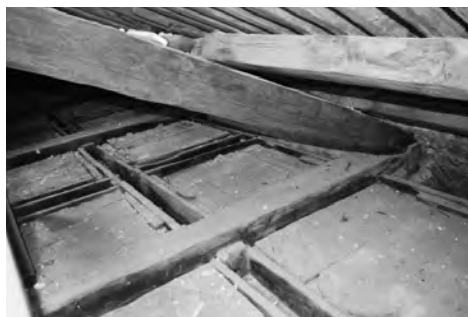
Fig. 3. Roma, chiesa di San Marco al Campidoglio. Veduta dell'estradosso del soffitto; le tavole di conformazione dei lacunari sono ancorate direttamente alle catene delle capriate.

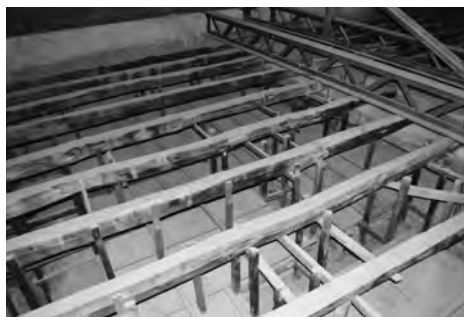
Fig. 4. Roma, chiesa dei Santi Cosma e Damiano. Veduta dell'estradosso; il soffitto è realizzato con un sistema di telai appesi ad arcarecci superiori che poggiano sulle catene delle capriate.

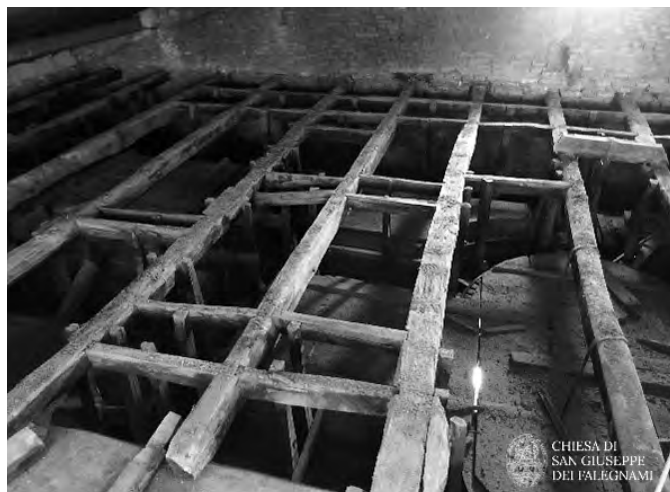
Fig. 6. Roma, chiesa di San Giuseppe dei Falegnami. Veduta dell'estradosso della porzione di soffitto non crollata nel 2018 in cui si può apprezzare la regolarità nella disposizione degli arcarecci superiori per la presenza del calpestabile superiore e l'uso di traverse per l'ancoraggio dei montanti verticali (<https://www.san-giuseppedeifalegnami.org>).

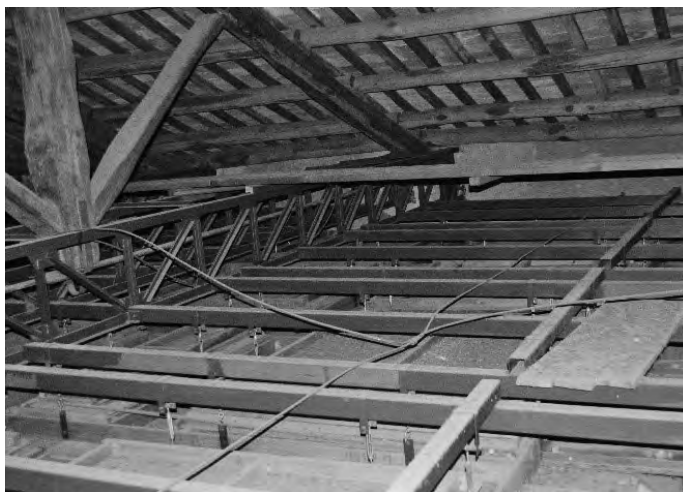
Fig. 7. Roma, chiesa di San Cesareo *in Palatio*. Veduta dell'attuale sistema di ancoraggio metallico del soffitto che, intorno agli anni Sessanta del secolo scorso, ha sovvertito il criterio costruttivo originale.

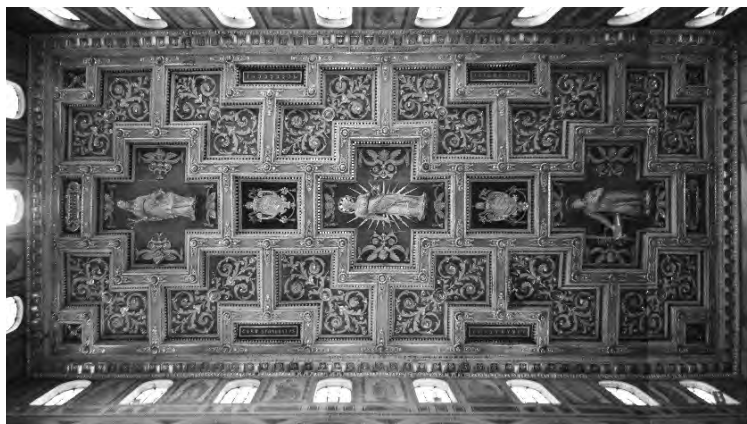
Fig. 8. Roma, basilica di Sant'Agnese fuori le mura. Ortofoto del soffitto a lacunari realizzato nel 1606 per volere del cardinal Paolo Emilio Sfondrati.

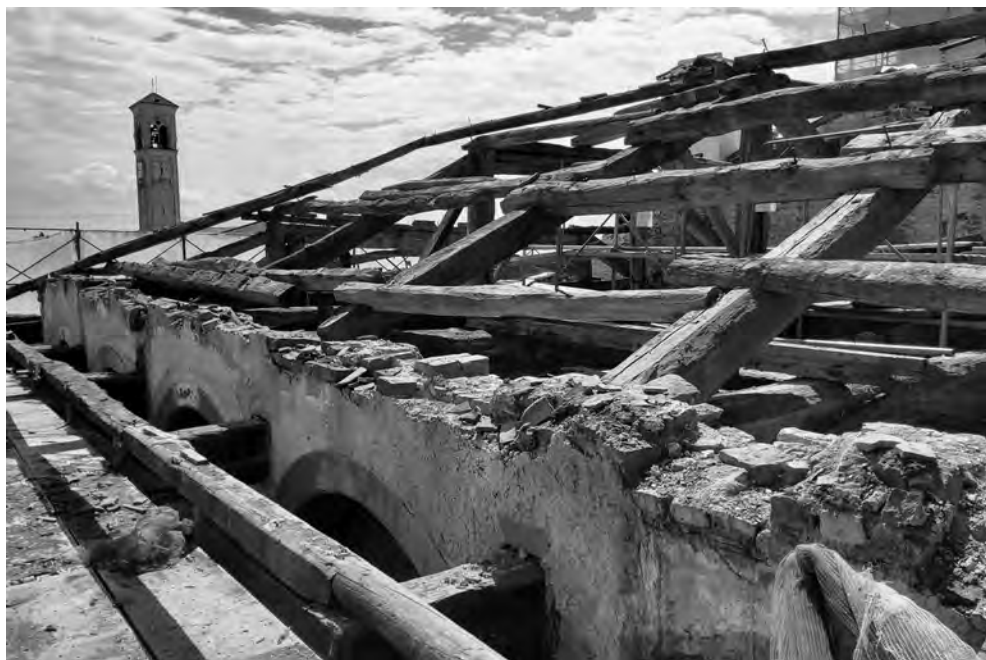
Fig. 1. Castello Visconteo di Cusago (MI), coperture dell'ala nord: orditure della loggia secondo lo schema costruttivo del 'tetto alla lombarda' (2021).

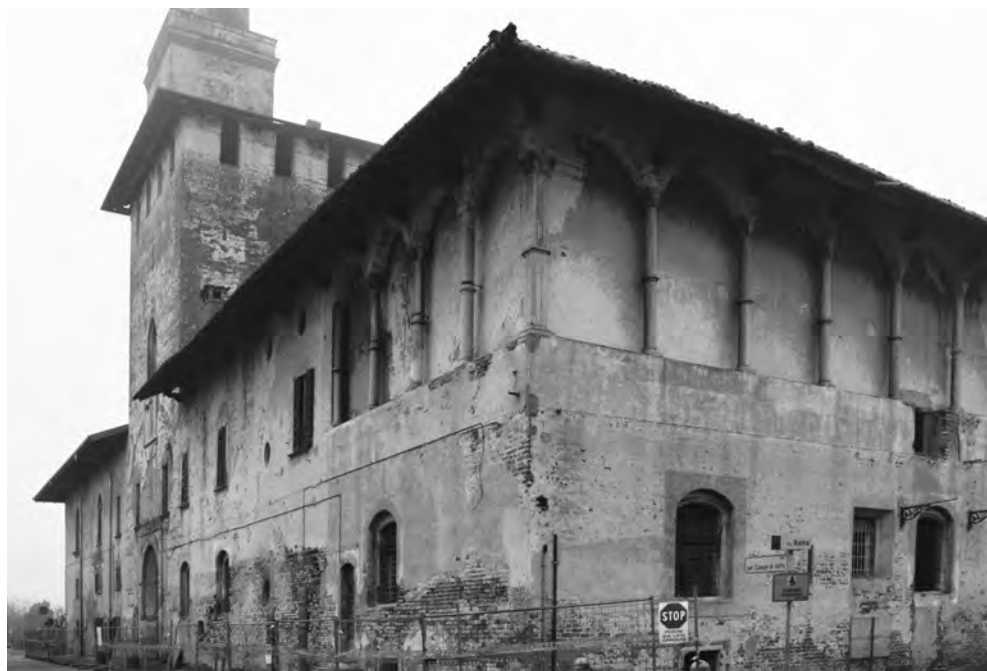
Fig. 2. La loggia: stato *ante operam* (2022).

La scansione di paraste e tamponature costruite all'interno del loggiato presentava inoltre dimensioni variabili, rese da elementi costruttivi con differenti luci, larghez-

ze e spessori; mentre, in alcuni casi, le paraste non erano corrispondenti e simmetriche rispetto alle colonne delle arcate ed anche il livello d'imposta del parapetto interno era più elevato di circa 30 cm rispetto al profilo esterno.

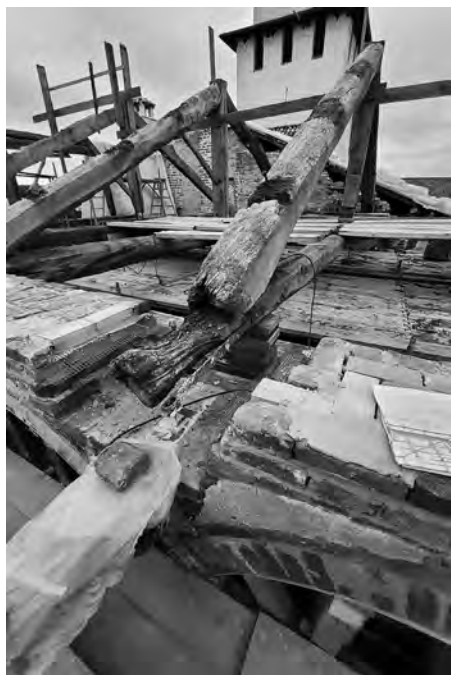
Fig. 3. Degrado dei nodi lignei delle orditure principali (2021).

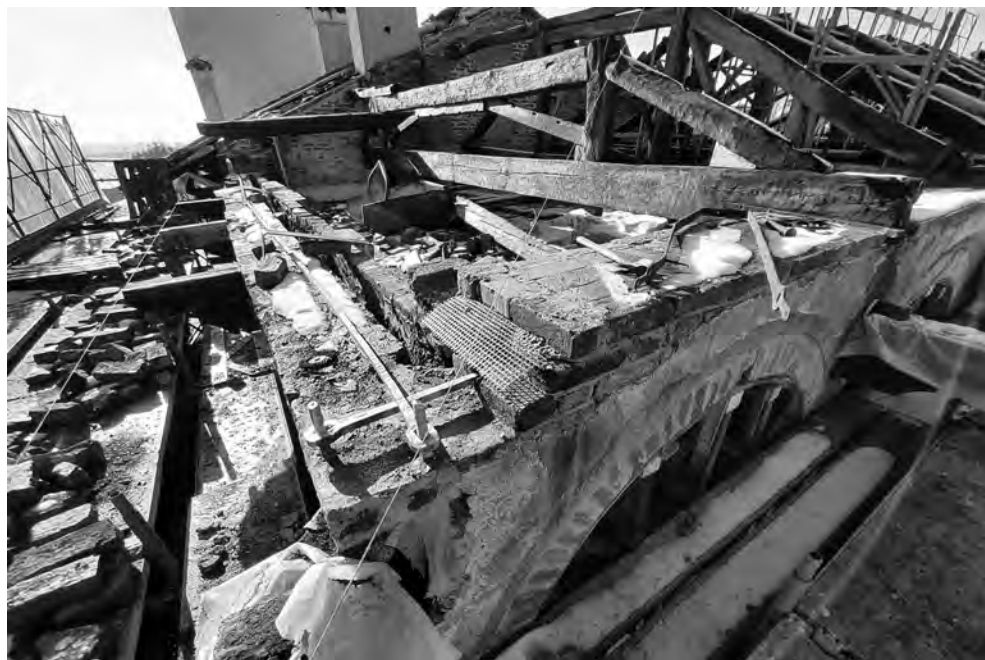
Fig. 4. Particolare della catena estradossale originaria della loggia: arpionatura d'angolo (2021).

Molto interessante dal punto di vista costruttivo è il doppio sistema d'incatenamento metallico quattrocentesco della loggia. Il primo, visibile, è posizionato in corrispondenza delle imposte degli archi; questi ultimi, se pur contrapposti e auto-equilibrati, trovano nei due lunghi incatenamenti sul lato est e nord l'unico presidio di contenimento della spinta nella zona d'angolo. Il secondo giace all'interno della muratura in posizione immediatamente superiore alla chiave delle arcate (Fig. 4). Quest'ultimo è realizzato con un profilo forgiato a sezione quadrata, disposto anch'esso sui

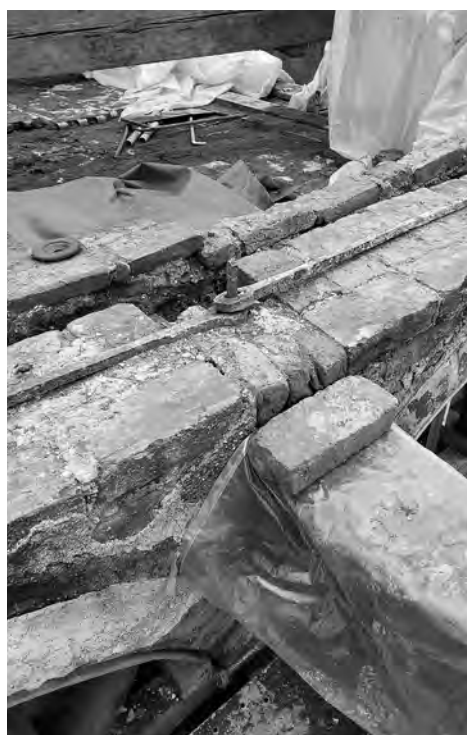
Fig. 5. Particolare della catena estradossale originaria della loggia: arpionatura intermedia (2021).

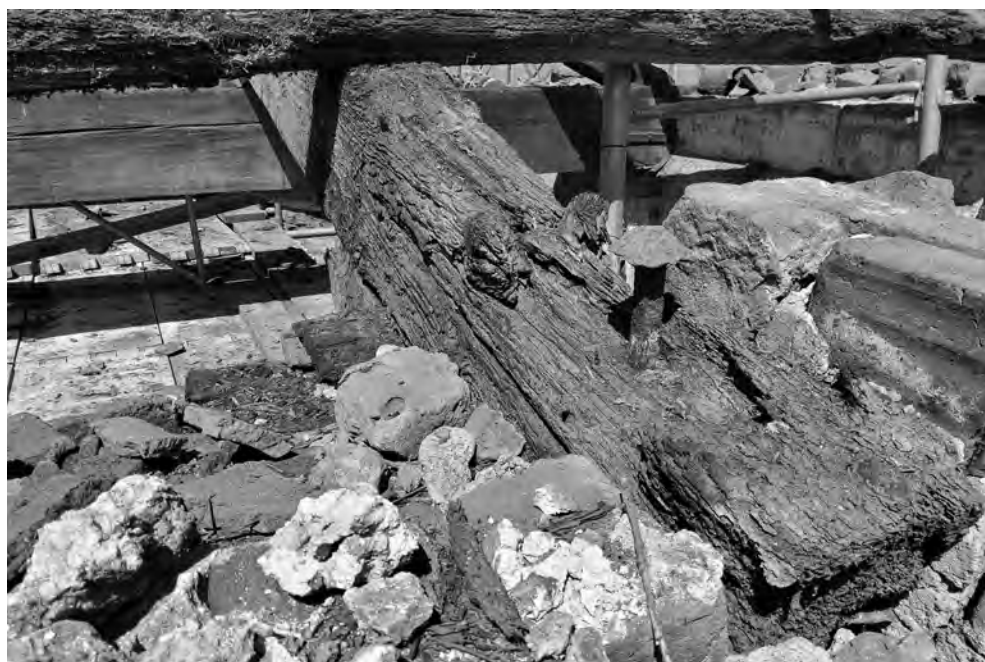
Fig. 6. Coperture dell'ala nord: esempio dell'originario sistema di connessione alle murature (2021).

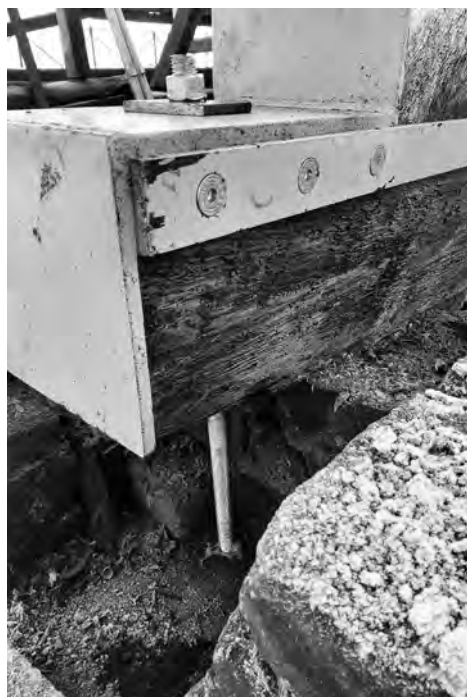
Fig. 7. Coperture dell'ala nord: esempio del nuovo sistema di connessione alle murature (2021).

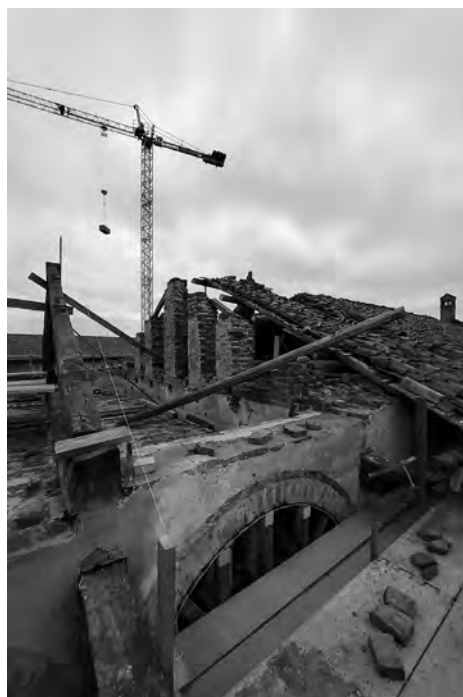
Fig. 8. Stato *ante operam* degli appoggi sulle murature interne (2022).

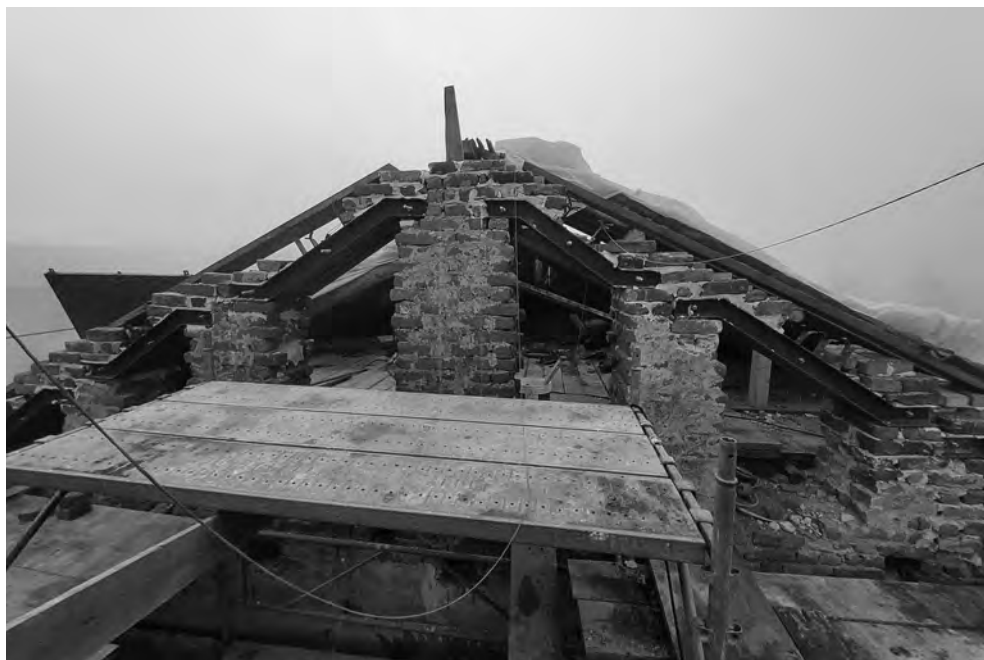
Fig. 9. Stato *post operam* degli appoggi sulle murature interne (2022).

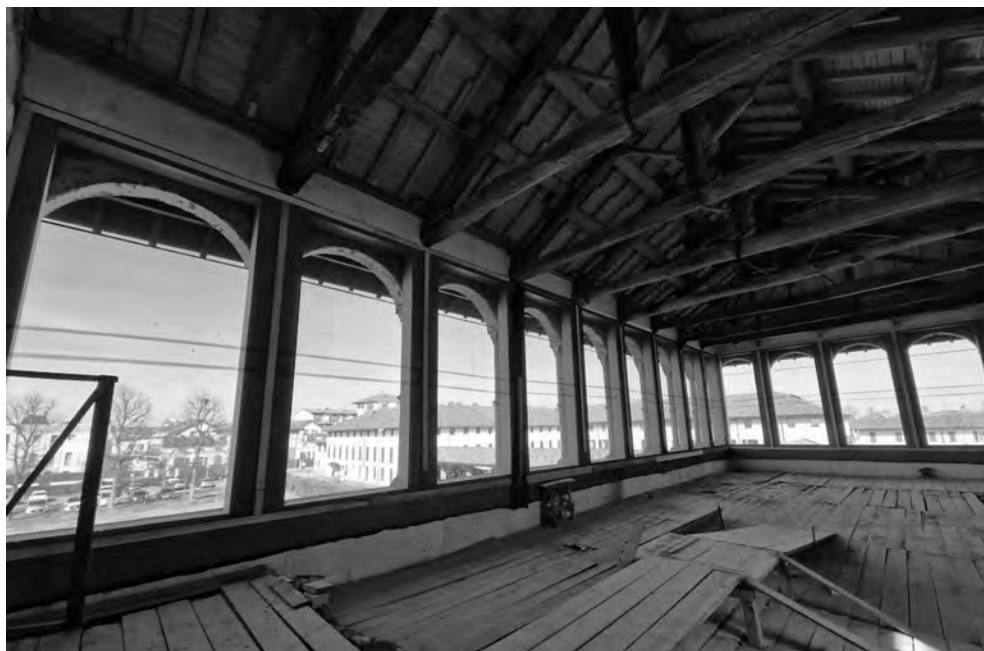
Fig. 10. Interno della loggia del castello a seguito della rimozione delle tamponature e degli interventi di consolidamento (2023).

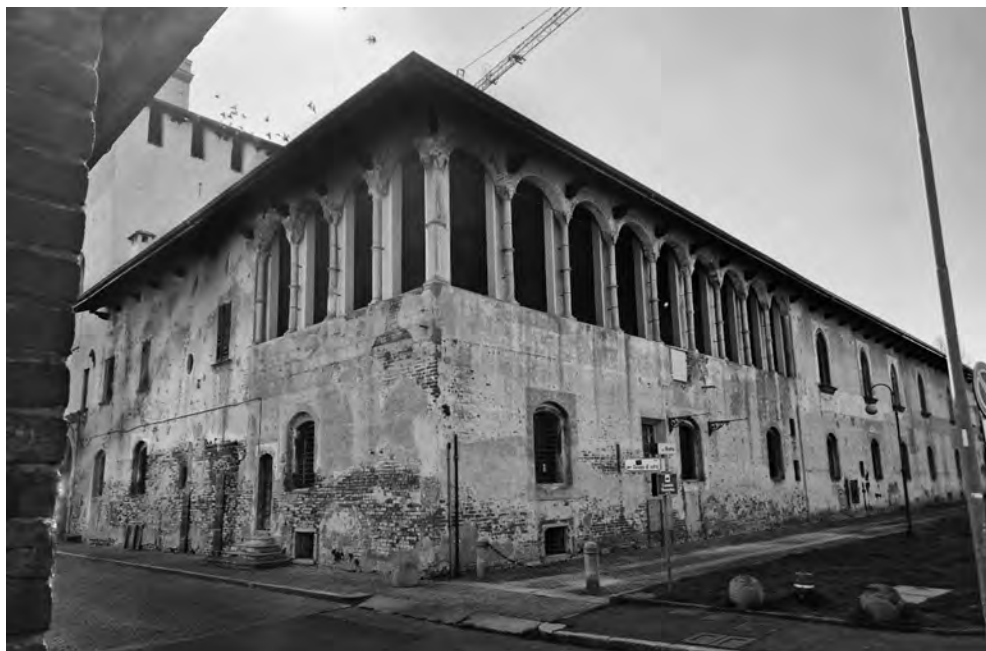
Fig. 11. La loggia: stato *post operam* (2023).

La principale operazione di consolidamento che ha reso possibile tale intervento (contestualmente al taglio delle murature con assoluta assenza di vibrazioni per la conseguente rimozione alternata di notevoli porzioni murarie) ha riguardato l'inserimento di cerchiature metalliche nei vuoti praticati nella muratura. Tali cerchiature sono state realizzate mediante un piatto di lamiera strutturale ancorato alle murature superstiti con connessioni a scomparsa, preventivamente consolidate con nuovi intonaci di calce armati con reti in fibra di vetro. Le superfici di consolidamento hanno sostituito quelle realizzate nel dopoguerra con malta cementizia (in occasione della trasformazione ad uso abitativo del loggiato).

struzione della porzione muraria posta sopra le nuove aperture e l'applicazione del nuovo intonaco a base di calce su tutto il lato interno (parapetto inferiore e muratura superiore alle aperture), consentendo così un utile veicolamento dei flussi tensionali deviati a seguito della creazione dei vuoti per le aperture.

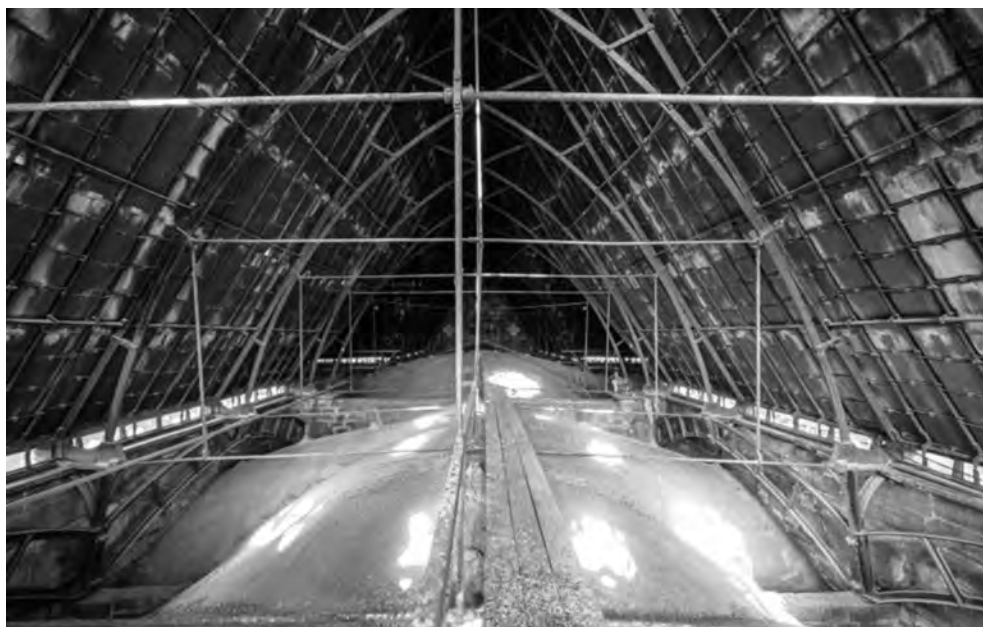
Fig. 2. The wrought iron truss in Saint-Denis Cathedral (<https://www.culture.gouv.fr/Regions/DRAC-Ile-de-France/Actualites/Actualite-a-la-une/Deploiement-du-plan-Securite-Cathedrales-en-Ile-de-France>) © DRAC Île-de-France - Nicolas Thouvenin).

The impressive enterprise in Chartres inspired another major reconstruction, in Saint-Denis (Fig. 2). Lightning destroyed the spire in 1837, and the example of

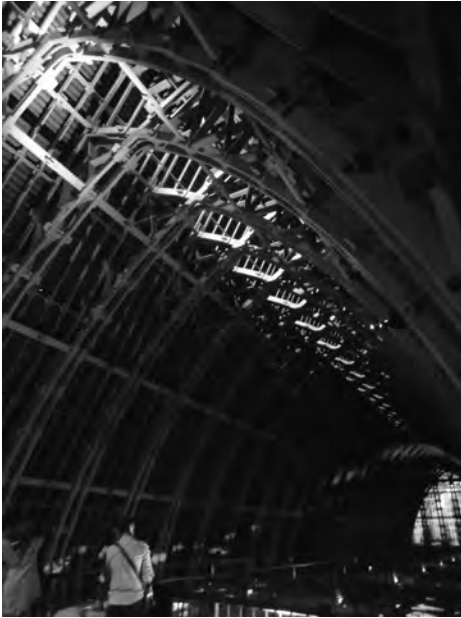
Fig. 3. Deneux trusses in Reims Cathedral.

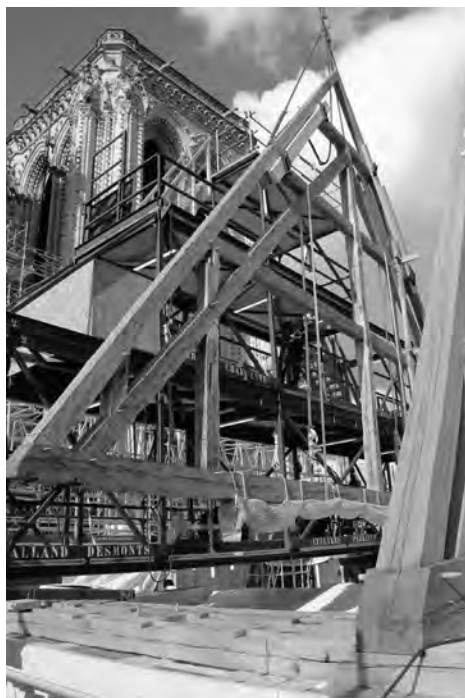
Fig. 4. Assembly of the oak timbers for the forêt in Notre-Dame, in November 2023 (<https://rebatirnotredamedeparis.fr/>).

*tectes-en-chef des monuments historiques*) had the approval of the *Comité National du Patrimoine et Architecture* (CNPA) in March 2021 for the faithful reconstruction of the truss (as also Viollet-le-Duc's spire), a political and cultural decision to recover rapidly the trauma from the destruction<sup>15</sup>. The project profited from a fortunate earlier survey by one of the architects and determined that the medieval form would be reconstructed, without Viollet-le-Duc's repairs<sup>16</sup>. The exact form and technology of the truss in green oak was defined by a thorough archaeological, historical, and engineering analysis of contemporary cases. This study went deeply into the fundamentals of good structural performance, particularly the understanding and recreation of the interfaces and plate supports of the truss on the wall heads, led by the Bestrema engineering firm. The carpenters were appointed in April 2022 (Ateliers Perrault and Atelier Desmonts) and materialised this focus, by working closely with the engineers not only to define the cross sections and connections, but also how they would be adjusted on the site. An additional challenge to (usually desired) standardisation was the realisation from the multi-disciplinary research team that the forms of the truss kept developing during the original construction, making each bay unique in many less prominent details – this was respected and integrated in the design, an indication once more of the archaeological drivers of the project<sup>17</sup>.

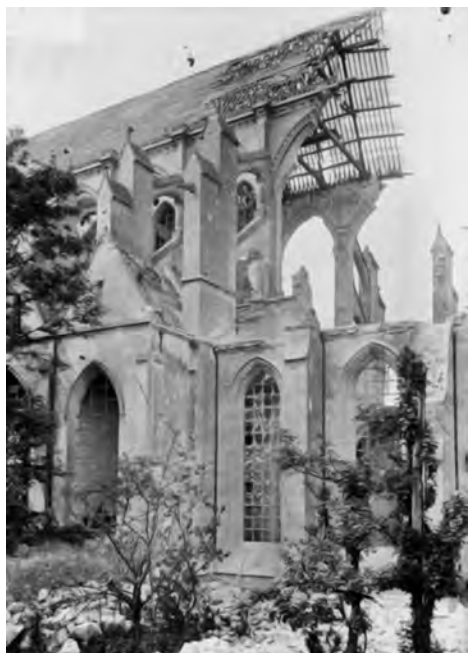
Fig. 5. The damaged roof of Soissons Cathedral (<https://www.pop.culture.gouv.fr/>; reference sap01\_mh0024001 © Ministère de la Culture, Médiathèque du Patrimoine et de la Photographie, diffusion RMN-GP).

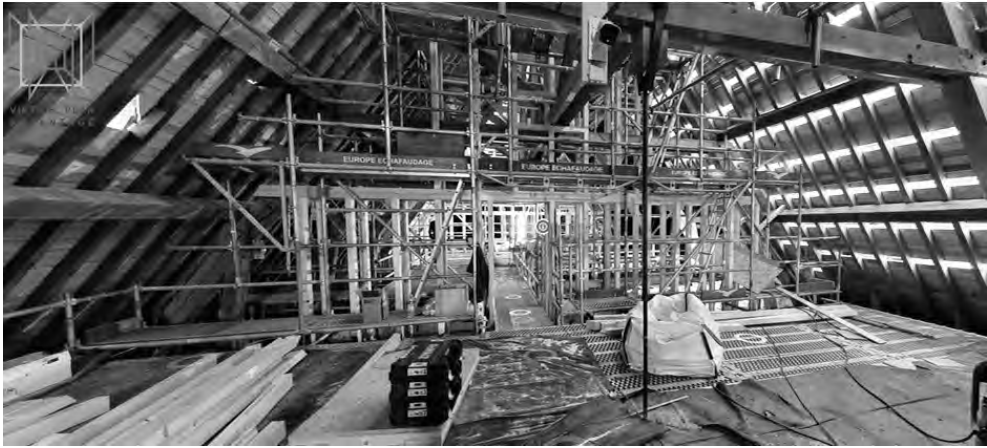
Fig. 7. Fire breaking partitions between the choir and the transept at the roof in Soissons Cathedral, November 2022 (Virtual tour in <https://my.virtualplanadvantage.com/tour/chantier-de-la-cathedrale-de-soissons-charpente-08-11-22>).
