MATERIALI E STRUTTURE

PROBLEMI DI CONSERVAZIONE

DOPO L'EMERGENZA
RESTAURO E RICOSTRUZIONE

NUOVA SERIE
ANNO I
NUMERO 1-2
2012

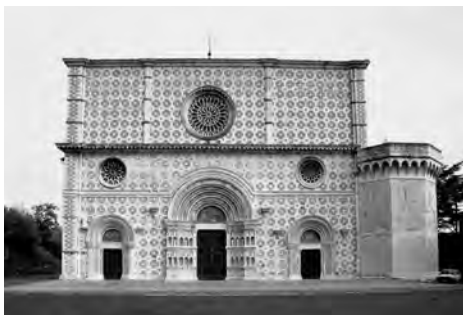
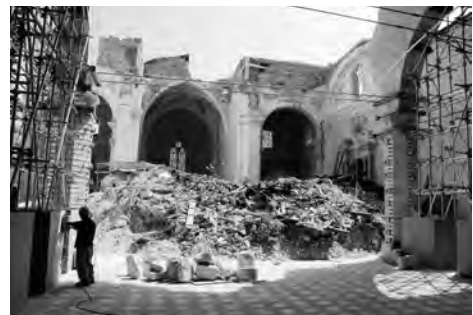
Fig. 2-3. La facciata nello stato attuale. L'interno della basilica, con, in primo piano, le macerie derivanti dal crollo delle volte del transetto (agosto 2009).

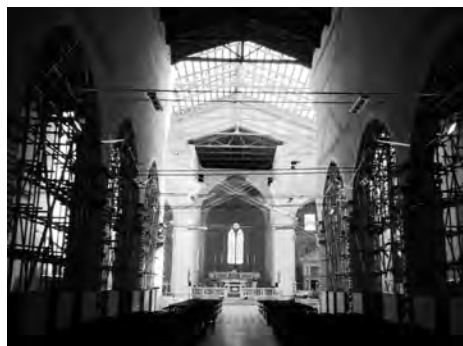
Figg. 4-5. La cappella del Mausoleo Celestiniano, dopo il crollo (agosto 2009). A destra, lo stato attuale della fabbrica. La copertura provvisoria del transetto prosegue lo schema a due falde della navata.

Lesioni da schiacciamento di grave entità hanno interessato i pilastri della navata, la zona presbiteriale e absidale (quest'ultima già precedentemente segnata da un quadro fessurativo (Fig. 4)), mentre dissesti di media entità si sono evidenziati sul campanile (costruito nel 1881). Sulla facciata si sono verificati danni lievi, in particolare sui rosoni (distacco di elementi lapidei).

tutti i pilastri con fasce di fibre in poliestere, il posizionamento di tiranti in senso longitudinale e trasversale, il cerchiaggio delle pareti absidali e, infine, la copertura provvisoria del transetto attraverso la realizzazione di una struttura reticolare metallica coperta da lastre di polycarbonato (Fig. 5). Quest'ultima è sorretta da pilastri reticolari autonomi collocati all'interno del transetto e poggiati su una soletta in c.a. realizzata al di sopra del pavimento lapideo, opportunamente protetto. Il sistema di protezione e sicurezza (progettato dallo studio Croci & Associati) è stato appositamente configurato per consentire lo svolgimento della liturgia all'interno della chiesa.

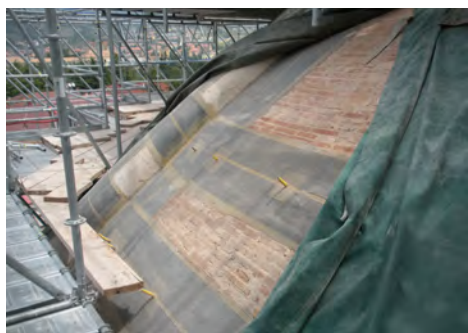
Fig. 4. Particolare dell'esterno della cupola dopo le operazioni di consolidamento dell'estradosso.

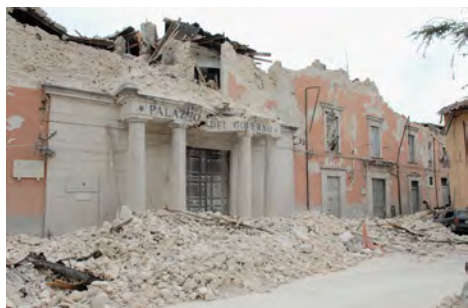
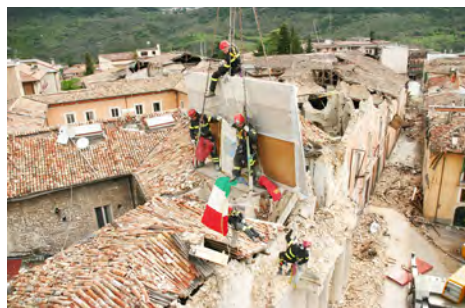
Fig. 2-3. Il fronte ottocentesco dell'edificio, divenuto il simbolo del sisma, così come si presentava nei giorni immediatamente successivi all'evento. A destra, l'intervento dei Vigili del Fuoco per il recupero delle opere d'arte mobili all'interno dell'edificio.

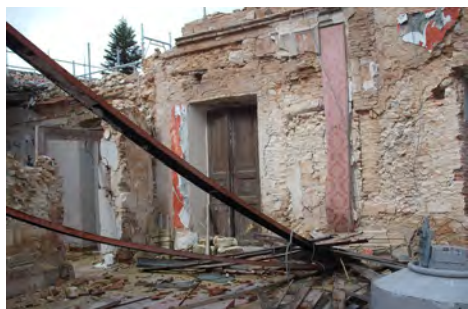
Fig. 4. Veduta di un ambiente interno dopo il sisma.

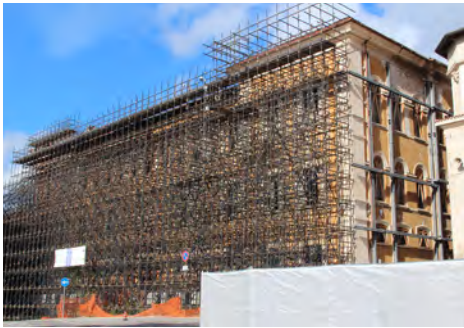
Fig. 3. La facciata principale, su piazza S. Bernardino, dopo l'intervento di messa in sicurezza.

Il sisma ha provocato il danneggiamento dell'intera struttura con particolare evidenza nel fronte occidentale e in quello su piazza S. Bernardino, interessati da meccanismi di ribaltamento. Il movimento delle capriate dalle loro sedi ha determinato crolli significativi della copertura lignea sul corpo laterale ovest; molteplici fessurazioni hanno interessato le volte del deambulatorio del chiostro interno, diverse murature a spessore e le strutture delle scale. All'interno sono crollate le volte in foglio e in incanniccato, nonché alcuni tramezzi di mattoni in foglio. I piedritti in conci di pietra calcarea del cortile mostrano sconnessioni in diversi punti.

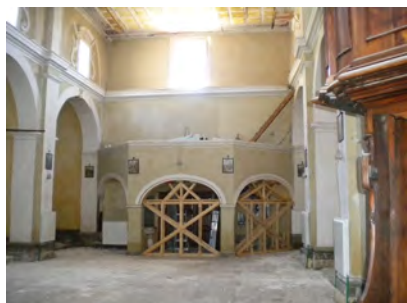
Fig. 3. L'interno della chiesa: l'endonartece dopo le opere di messa in sicurezza realizzate dai Vigili del fuoco (foto 2009).

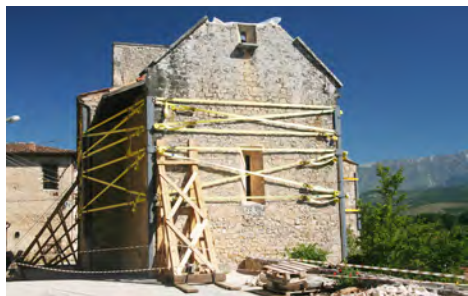
Il sisma del 6 Aprile 2009 ha prevalentemente sollecitato la struttura in direzione longitudinale innescando un meccanismo di ribaltamento fuori dal piano sia della facciata sia del fronte posteriore, con la conseguente formazione di lesioni inclinate sulle pareti laterali, in prossimità dei cantonali, e il crollo di una porzione muraria della controfacciata nell'angolo ovest (Fig. 2). La volta absidale ha riportato un sensibile danneggiamento, con lo scorrimento e la rotazione dei conci delle nervature e profondi distacchi dalle pareti d'innesto. Infine, il campanile a vela e il coronamento a cuspidi del fronte absidale hanno subito significative dislocazioni, tanto da richiedere lo smontaggio degli elementi lapidei (Fig. 3).

Fig. 3. Il fronte absidale dopo le prime operazioni di messa in sicurezza.

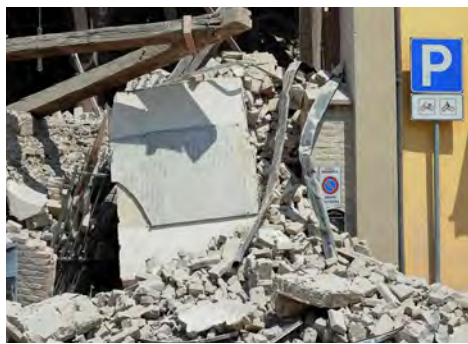
Fig. 5. Le macerie dopo il crollo, 29 maggio 2012 (foto MiBAC, da Google Inc.).

L'importante facciata, rimasta completamente libera su entrambi i fronti, è stata messa in sicurezza con strutture intelaiate a giunto – tubo molto rapidamente, in quanto costituiva un pericolo sia per gli edifici prospicienti piazza Garibaldi, sia per la normale circolazione di veicoli e persone (Fig. 5). Nel resto del complesso, non sono stati, ad oggi, effettuati altri lavori. (M. Z.)

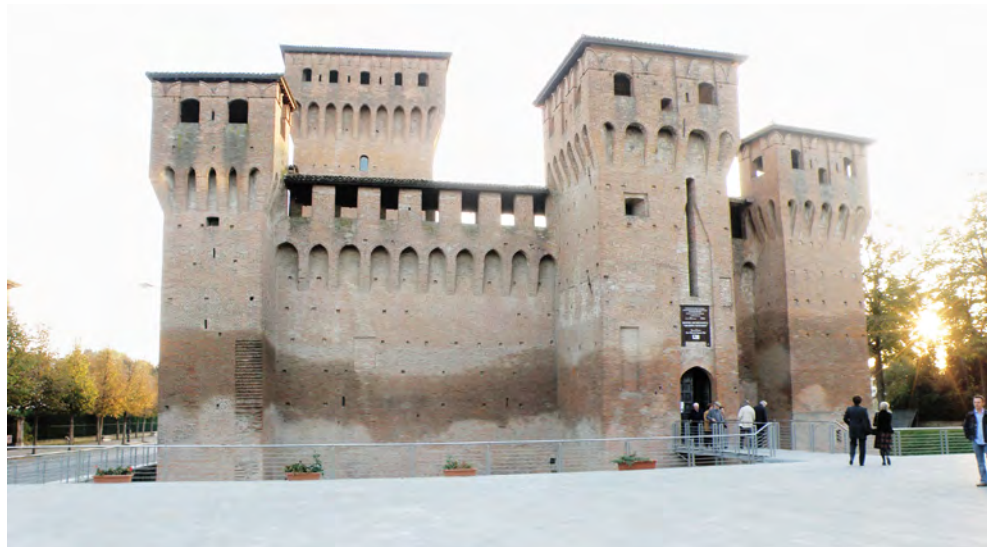
La struttura militare ha subito con l'ultimo sisma notevolissimi danni, dovuti alla vulnerabilità intrinseca dell'organismo e, in buona parte, agli interventi di consolidamento di cinquanta anni fa. Sono significativi indicatori di vulnerabilità delle quattro torri: il vincolo asimmetrico sulle murature alla base (torri inglobate), la mancanza di presidi antisismici sommitali, la presenza di aperture, ancorché parzialmente tamponate, a livelli diversi e, infine, lo scarso ammorsamento alle cortine (Fig. 1). Il maschio, in particolare,

Fig. 1. Il lato settentrionale della rocca prima del sisma; è riscontrabile il vincolo asimmetrico sulle murature delle torri (torri inglobate). Foto da <http://www.concretamentesassuolo.it>

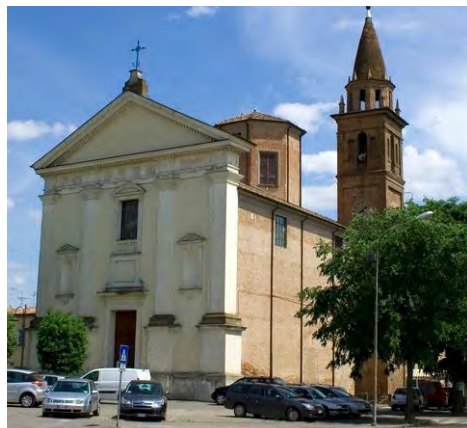
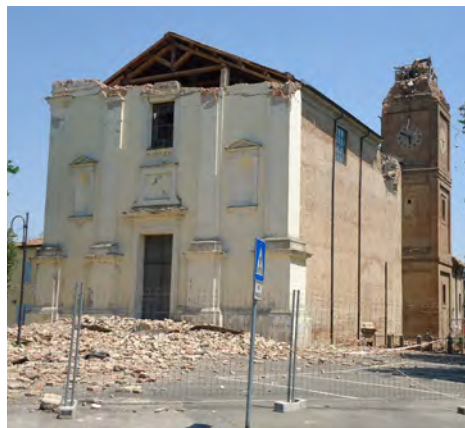
La fabbrica appare oggi gravemente danneggiata. I maggiori dissesti sono concentrati ad est della navata, dove è rovinata la pesante cuspide del campanile, già compromessa dalla scossa del 20 maggio. Completamente imploso è invece il tiburio, di cui non rimane alcuna traccia. Il crollo della cuspide e del tiburio ha provocato lo sfondamento del piano di calpestio della navata all'interno della cripta, oggi quasi completamente ricolma di macerie. In facciata, il tipico cinematisimo provocato dall'azione ciclica di martellamento della trave lignea al colmo della copertura

Figg. 1-2. La chiesa prima del sisma. La parte orientale della navata è sovrastata da uno slanciato tiburio ottagonale (foto di N. Pollastri). A destra, il lato sud-occidentale dell'edificio dopo il sisma. La chiesa presenta il consueto meccanismo di ribaltamento della parte superiore della facciata, con il crollo della parte terminale del campanile e dell'intero tiburio.

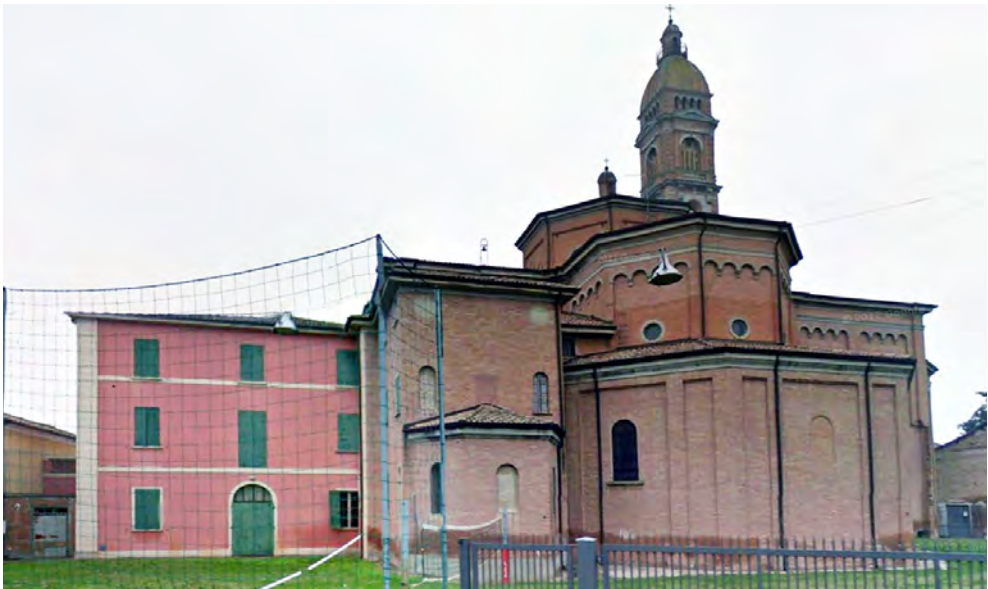
Fig. 1. Il fianco dell'edificio prima del sisma. Si distinguono il transetto asimmetrico limitato a sud dalla presenza della canonica, l'ampio deambulatorio, l'abside emiottagonale e il modesto tiburio (foto Google inc.).

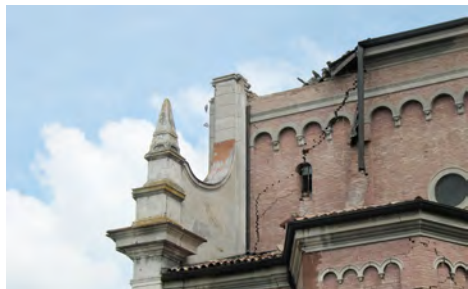
Fig. 2. Un particolare del medesimo fianco dopo il sisma. I crolli hanno interessato il tiburio, l'abside, il deambulatorio, il tratto settentrionale e parte dell'estremità meridionale del transetto.

mitarne il cinematismo, sono rovinati a terra: il tiburio, l'abside, il deambulatorio, il tratto settentrionale del transetto e parte del tratto meridionale dello stesso (Fig. 2). I lacerti murari ancora integri presentano tuttavia importanti lesioni sia in corrispondenza di soluzioni di continuità tra murature giustapposte, quasi mai correttamente ammortate, sia in presso le numerose bucatore (ancorché tamponate). In facciata il tipico cinematismo provocato dall'azione ciclica di martellamento della trave lignea di colmo della copertura, ha provocato il consueto meccanismo di ribaltamento della parte sommitale della facciata (Figg. 3-4). Le quattro cappelle disposte sulle due navate laterali hanno manifestato il caratteristico meccanismo di ribaltamento dovuto all'azione della copertura spingente a pianta emiesagonale (puntoni di falda), individuando importanti lesioni diagonali, in particolare in corrispondenza degli elementi di indebolimento delle pareti (oculi). Il campanile, realizzato probabilmente in calcestruzzo armato, ha riportato, a seguito del sisma, uno scorrimento semplice della guglia sommitale.

Ad oggi non sono state effettuate opere di messa in sicurezza tranne che per la guglia sommitale del campanile. La chiesa risulta infatti sostanzialmente isolata e non costituisce pericolo alcuno per le abitazioni situate nelle immediate vicinanze. (M. Z.)
