MATERIALI E STRUTTURE

PROBLEMI DI CONSERVAZIONE

ACQUA ARCHITETTURA RESTAURO

NUOVA SERIE
ANNO X
NUMERO 19
2021

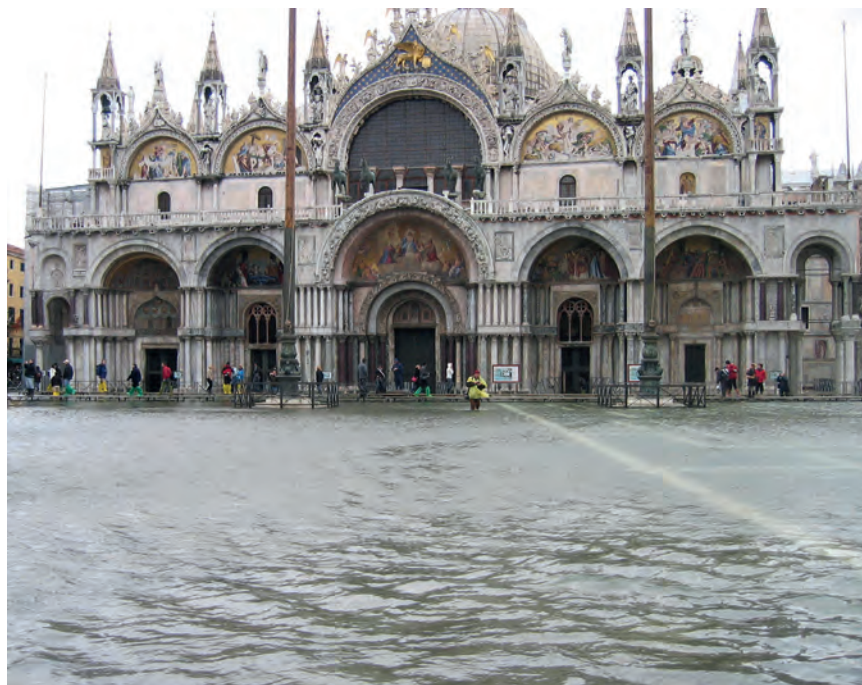
Fig. 1. La basilica di S. Marco sommersa dall'*acqua alta*.

Ricadendo nell'area più depressa dell'invaso marciano la basilica di S. Marco ha sofferto e soffre particolarmente del fenomeno delle *acque alte* (Fig. 1). Sia la pavimentazione esterna antistante il portale maggiore che quella del suo narcece – il portico d'ingresso alla chiesa – infatti, sono poste a una quota di circa 62 cm sul medio mare⁶. La frequenza degli allagamenti ha ormai toccato livelli insostenibili: nell'ultimo decennio la media delle invasioni si è aggirata intorno ai 100 eventi annui (Fig. 2). Ogni *acqua alta*, sommergendo talvolta per più di un metro la quasi millenaria fabbrica, apporta notevoli quantità di acqua salata nelle sue ossature di spiccato, esasperando la degradazione delle sue pietre, delle *cruste* di marmoree che la rivestono, particolarmente preoccupante, poiché il loro spessore, esilissimo, di rado supera i 3 cm (Fig. 3), degli apparati scultorei, delle pavimentazioni in *opus sectile* e *tessellatum*, dei mosaici parietali (Fig. 4), imponendo in sovrappiù defatiganti installazioni di passerelle mobili per consentire ai fedeli e visitatori l'ingresso nell'edificio sacro.

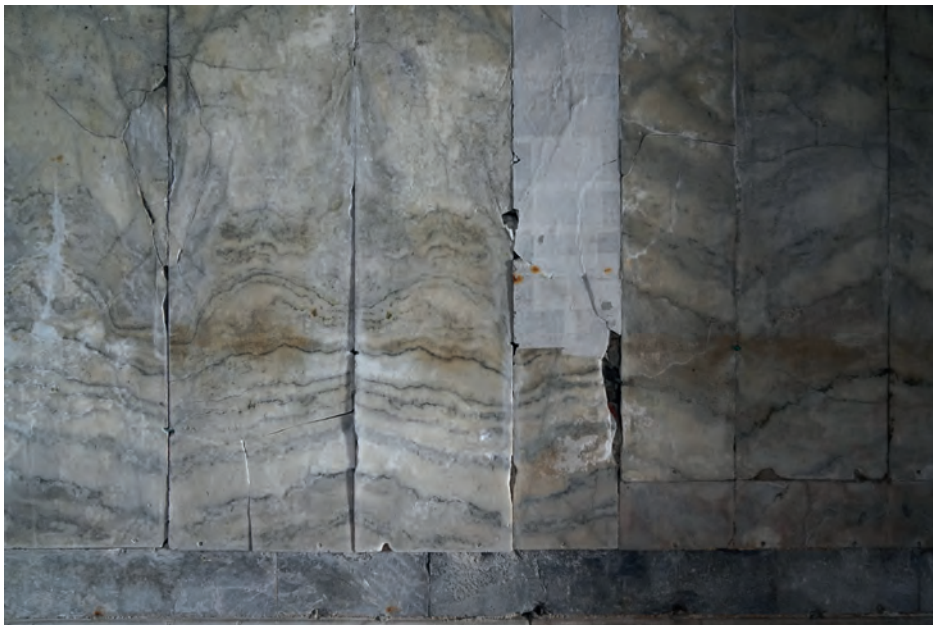
Fig. 3. Lo stato di degrado delle *crustae* marmore del narcece, provocato dai cicli di cristallizzazione salina.

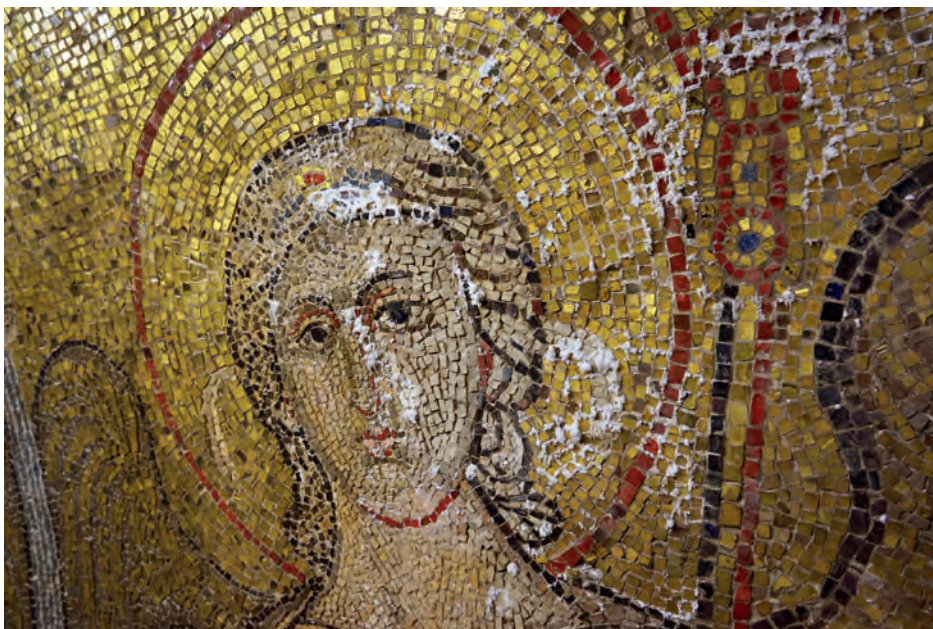
Fig. 4. Efflorescenze saline, costituite essenzialmente da cloruro sodico, presenti su un mosaico parietale della basilica.

Tale mutata condizione ha inciso sfavorevolmente sulla principale causa di degrado che colpisce l'intero patrimonio edilizio veneziano: le concentrazioni sempre maggiori e ormai abnormi di cloruro sodico trasportato dalla risalita capillare, che con ininterrotti cicli di scioglimento e ricristallizzazione aggredisce il piede delle costruzioni. La disgregazione progressiva delle pietre, dei laterizi, delle malte di allettamento e degli intonaci si estende ormai fino a quote pari e spesso superiori al primo solaio degli edifici, con aggressioni talora così pronunciate da innescare pericolosi dissesti strutturali⁵. Via via aumentate con progressione geometrica, le *acque alte*, bagnando direttamente il piede delle fabbriche e consentendo all'acqua salmastra di raggiungere nuove e sempre maggiori quote di risalita, stanno conducendo a un progressivo decadimento del patrimonio edilizio lagunare.

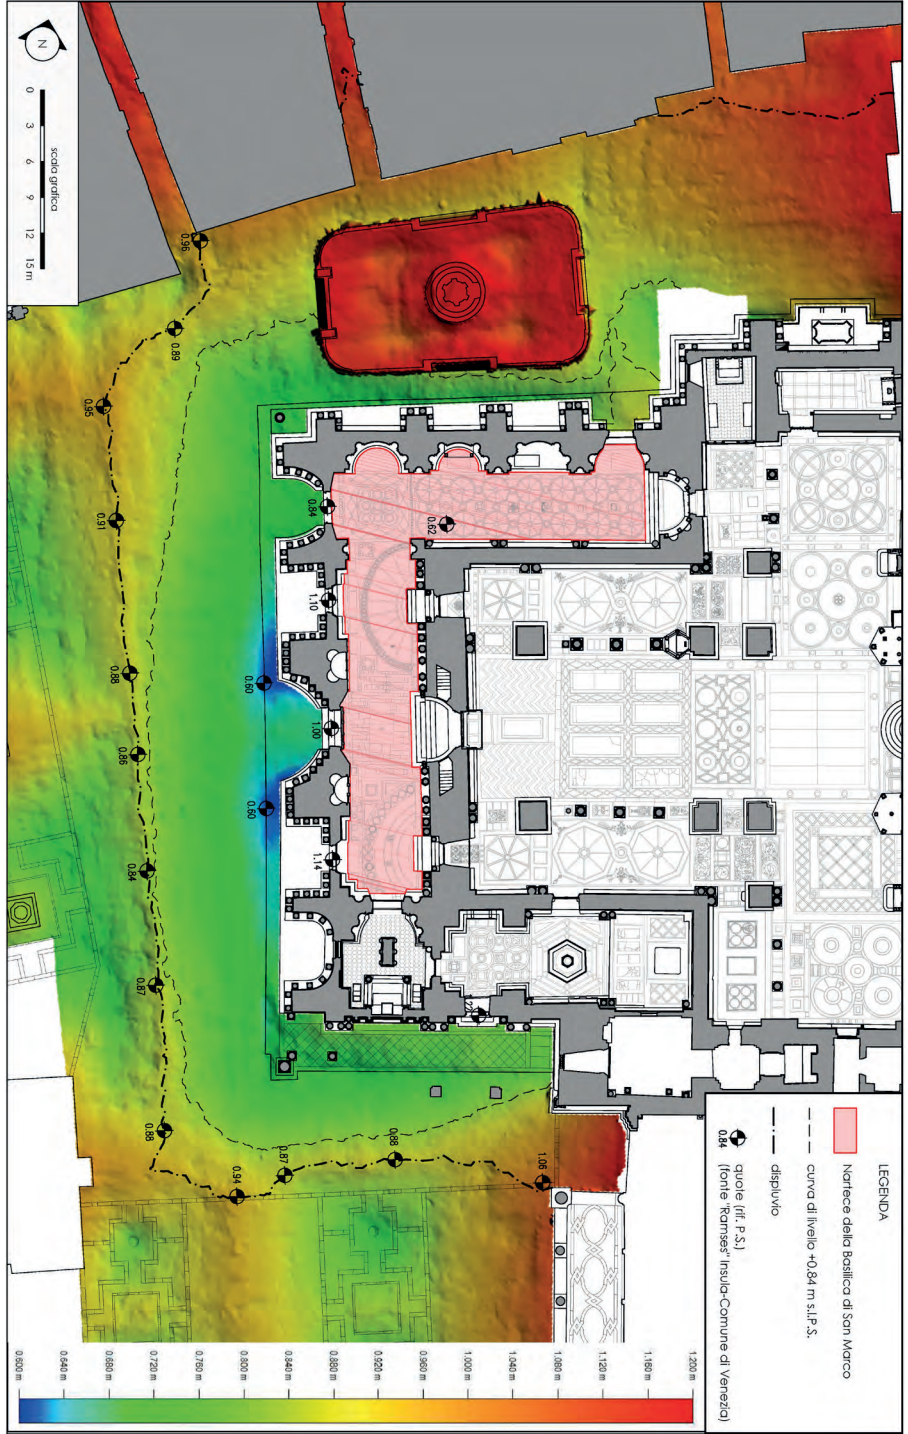
Fig. 5. Le quote sul medio mare delle aree pavimentali circostanti S. Marco. La variazione dei colori rappresenta le quote poste tra 62 cm (blu) e 120 cm (rosso) sul medio mare del mareografo di Punta della Salute.

A supporto della progettazione nei primi mesi del 2017 sono state condotte una serie di indagini preliminari per verificare – limitatamente alle aree limitrofe alla basilica – il rilievo delle curve di livello condotto qualche anno prima¹¹, l'organizzazione e tessitura dei *masegni* di trachite euganea della pavimentazione, l'estensione della superficie scolante delle acque piovane convergenti nell'area che si intendeva intercludere idraulicamente¹², le dimensioni, consistenza, stato di degrado e interramento del *gattolo* che circonda la basilica e dei suoi attacchi con il resto dei condotti sotterranei della piazza, l'andamento dei flussi nel *gattolo* stesso in fase di marea crescente e calante, la presenza di sottoservizi, quali le condotte elettriche, la rete d'acqua potabile ecc. La sensibilità all'oscillazione di marea della falda superficiale presente nei terreni dell'area di intervento, essenziale per l'orientamento della progettazione, è stata inoltre monitorata mediante sonde piezometriche collocate davanti al prospetto principale ovest a una profondità di due metri, in posizione intermedia fra la linea di displuvio e la basilica.

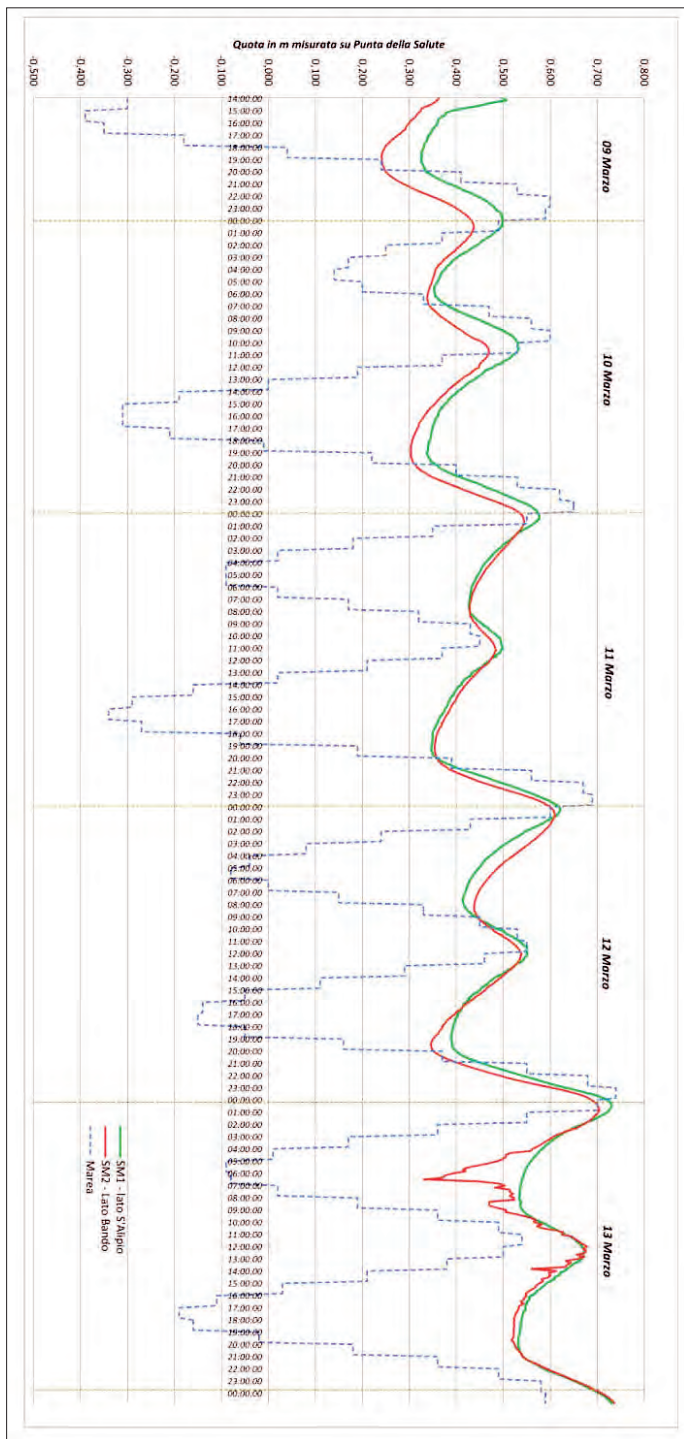
Fig. 7. Le oscillazioni delle acque superficiali di falda registrate da due piezometri (linee rosse e verdi) tra il 9 e il 13 marzo 2017 poste a confronto con le escursioni di marea (linea blu tratteggiata).

I diagrammi ottenuti dall'elaborazione dei dati registrati dai piezometri, correlati con l'andamento delle maree raccolti da un apposito ufficio dell'amministrazione veneziana, hanno mostrato che l'oscillazione della falda nei terreni non seguiva i movimenti di marea, ma era caratterizzata da una peculiare differenza di comportamento tra le sue fasi di crescita e decrescita (Fig. 7). In particolare, il suo aumento con marea montante è apparso relativamente rapido, mentre in marea calante il livello scendeva in modo significativamente più lento. Con buona ragione, le oscillazioni di falda nei punti indagati (posti a circa 6 m dai *gattoli* principali), erano dovute a perdite fuoriuscite dagli stessi, all'evidenza non più impermeabili in ragione del degrado delle loro malte di allettamento e delle numerose fratture che minavano la continuità del loro corpo. I condotti di smaltimento delle acque meteoriche, in altri termini, risultavano fungere da vie idrauliche preferenziali di impregnazione dei terreni durante il flusso di marea entrante nella rete, perdendo in parte tale funzione in fase di riflusso. La mancata correlazione fra livelli di marea e falda freatica – intesa come moto di filtrazione attraverso il terreno – era già stata evidenziata dalle misurazioni che avevano preceduto la stesura del progetto di difesa dell'*insula* marciana cui si è accennato in precedenza, e appariva in linea con passate osservazioni compiute in occasione di restauri condotti sulle muraglie di marginamento dei rii cittadini. In vari casi infatti – alcuni dei quali seguiti anche dagli scriventi – si era riscontrato che a circa 7÷10 m di distanza dalla riva l'influenza delle oscillazioni di marea nei rii non veniva più percepita in modo apprezzabile dalla falda freatica.

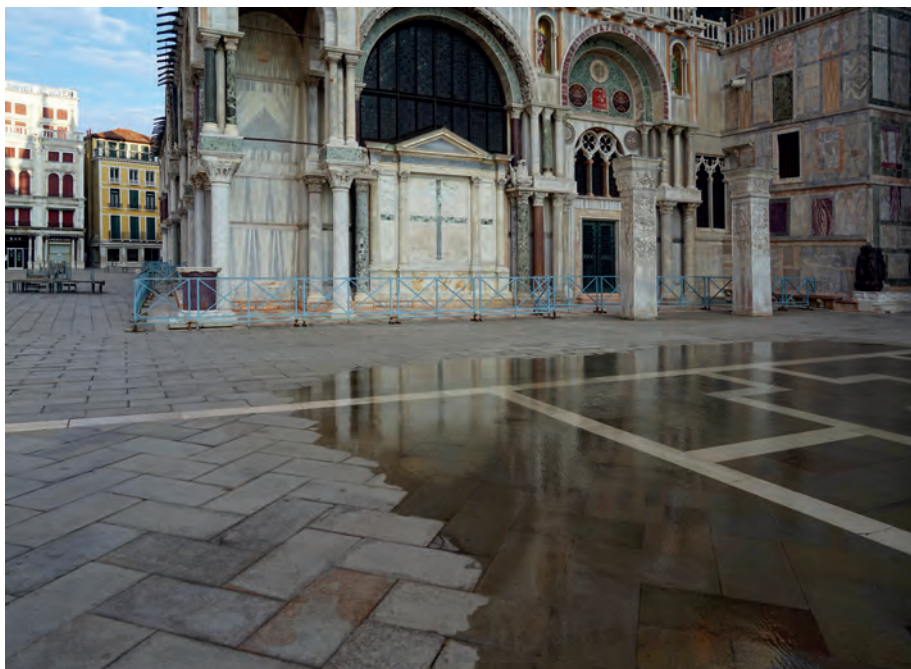
Fig. 10. Allagamento parziale della piazza con marea alta 85 cm; il sistema di difesa in attività impedisce all'acqua di raggiungere la basilica.

L'intervento è stato realizzato tra il maggio 2018 e il marzo 2019. Con la sua entrata in funzione gli allagamenti del piede esterno della basilica e del narcece si sono drasticamente ridotti (Fig. 10). La centralina di comando, dotata di appositi sensori, aziona la chiusura delle valvole quando l'altezza della marea montante si approssima ai 62 cm, riaprendole alla stessa quota in fase calante, o a una quota di 87 cm nel caso in cui le maree – sormontando la linea di displuvio – invadano il bacino intercluso. Quando l'acqua meteorica e le eventuali infiltrazioni della falda superficiale raccolte dal tubo drenante convergono nel pozzetto che le contiene, anche le pompe entrano automaticamente in funzione, arrestandosi alla quota di massima difesa.

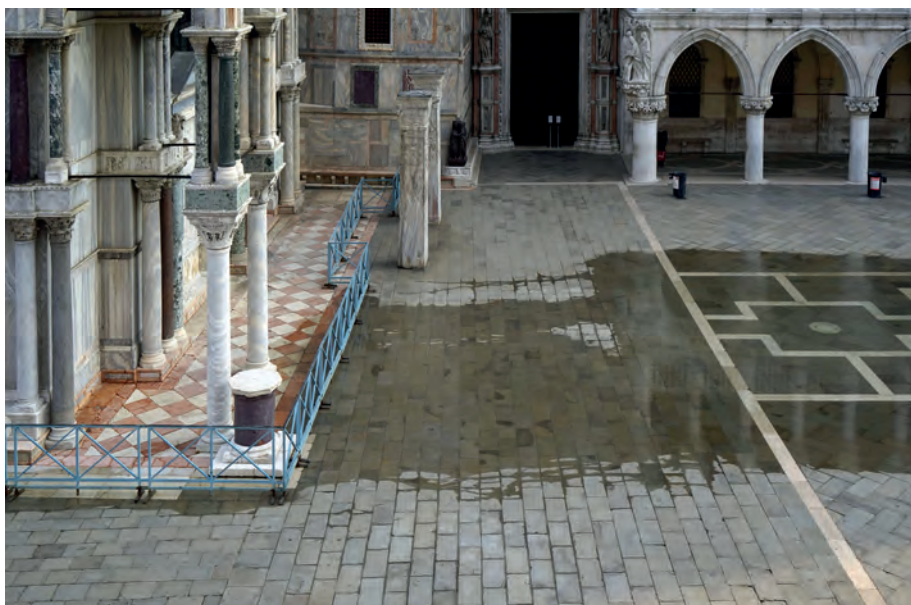
Fig. 11. Lo scatto fotografico documenta i primi istanti in cui l'*acqua alta*, superata la linea di dispiuvio, tracima verso S. Marco.

Con maree superiori a 87 cm, purtroppo, le *acque alte* continuano ineluttabilmente a raggiungere la basilica (Fig. 11), talvolta investendola con eventi estremi, come quelli del 29 ottobre 2018 e del 12 novembre 2019, che hanno raggiunto rispettivamente un livello di 157 e 187 cm sul mareografo di Punta della Salute. Il secondo, in particolare, ha invaso per circa 120 cm il narcece, il battistero e la cappella Zen, la cripta per circa 70 cm e l'intera pavimentazione interna della chiesa con altezze variabili tra i 10 e i 35 cm, provocando danni gravissimi ai rivestimenti marmorei e alle pavimentazioni (Fig. 12).

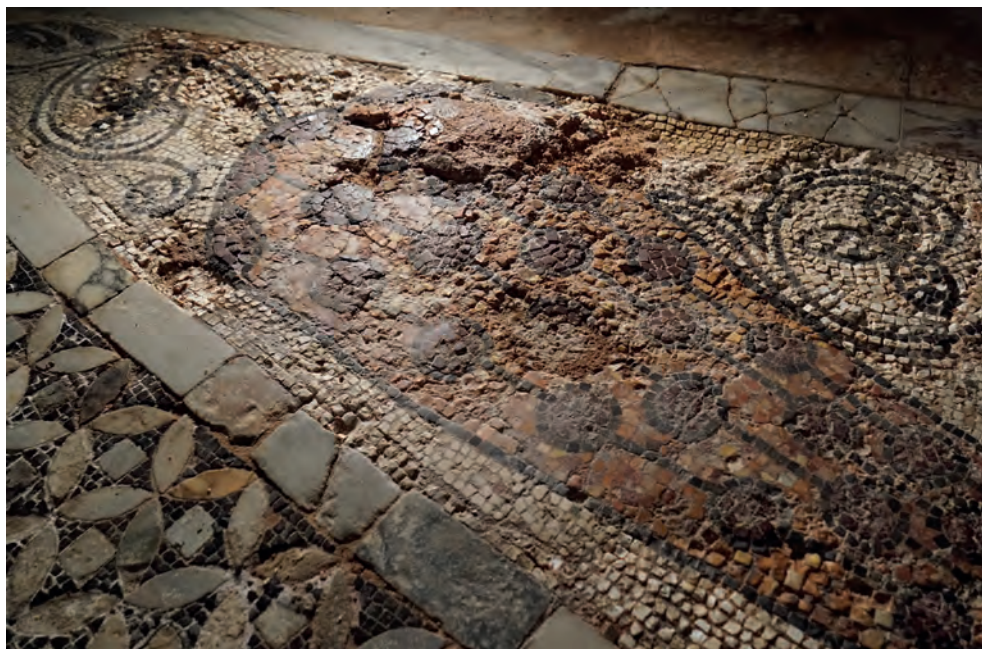
Fig. 12. Un tratto di *opus tessellatum* di fattura medievale rappresentante una coppia di pavoni, posto nella navata destra di S. Marco, gravemente danneggiato dalla grande invasione del novembre 2019.

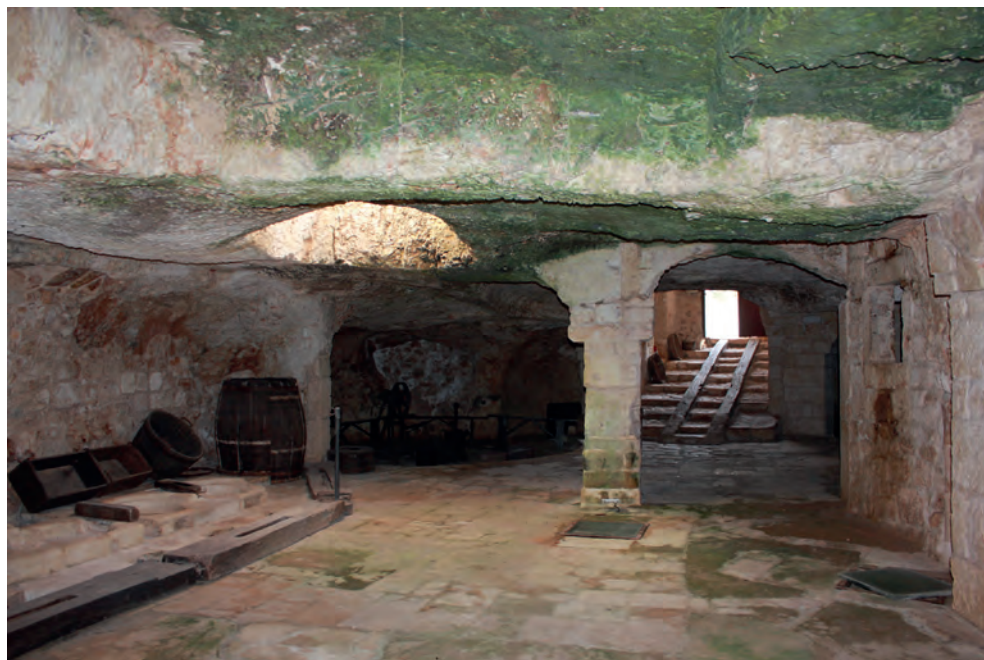
Fig. 1. Frantoio ipogeo di Locopagliaro, marina di Ostuni (BR), secolo XII: interno ripreso dalla cordonata di accesso. Si rilevano fenomeni diffusi di degrado chimico-fisico, generati dallo stillicidio dell'acqua carsica da percolazione: muschi e licheni; acque disperse sul pavimento; croste e depositi salini.

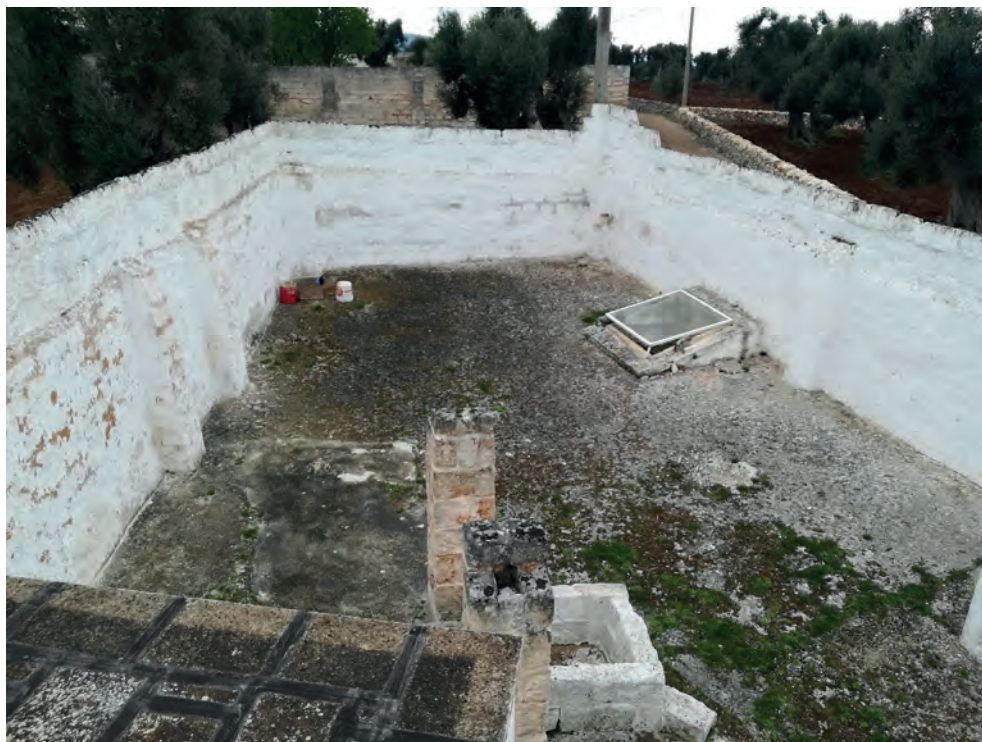
Fig. 2. Estradosso del lastrico solare prima dell'intervento di restauro conservativo. Colonie di muschi (verdi) e licheni (neri) rivestono omogeneamente l'intera superficie; i lacunari sono occlusi da infissi in anticorodal; le superfici murarie manifestano fenomeni di esfoliazione del latte di calce, aggredito dalla grandine e dilavato dalle acque meteoriche. In primo piano il boccale di una cisterna, alla cui sinistra si estende una reintegrazione impropria a base di malta cementizia.

Nella ricerca in corso e alla luce delle precedenti riflessioni sono stati indagati i fattori elencati in seguito, che hanno individuato nell'acqua carsica da percolazione la principale causa di degrado per umidità (*Fig. 2*).

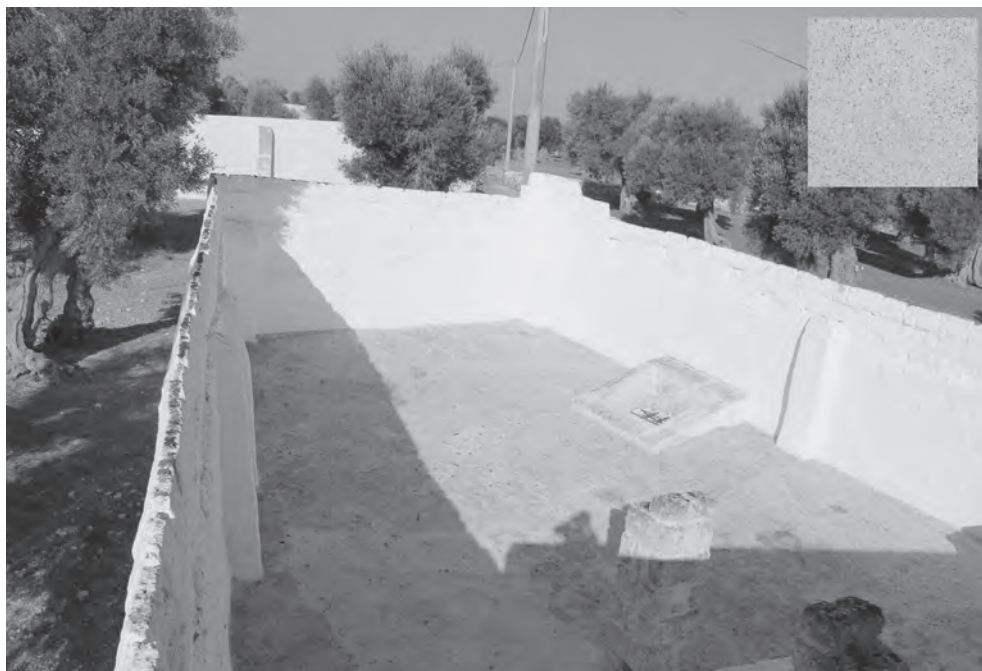
Fig. 5. Reintegrazione dell'immagine d'insieme dell'estradosso del lastrico solare (battuto di terra), dopo l'intervento di pulitura, reintegrazione e protezione superficiale (dicembre 2020).

Pertanto, una buona programmazione manutentiva ordinaria dei trappeti (accompagnata da campagne di monitoraggio ambientale, dal ripristino dei meccanismi di aerazione, dalla periodica azione di reintegrazione e d'impermeabilizzazione del lastrico), può ridurre gli effetti del danno, garantendo una corretta conservazione del monumento e un suo recupero funzionale (Fig. 5).

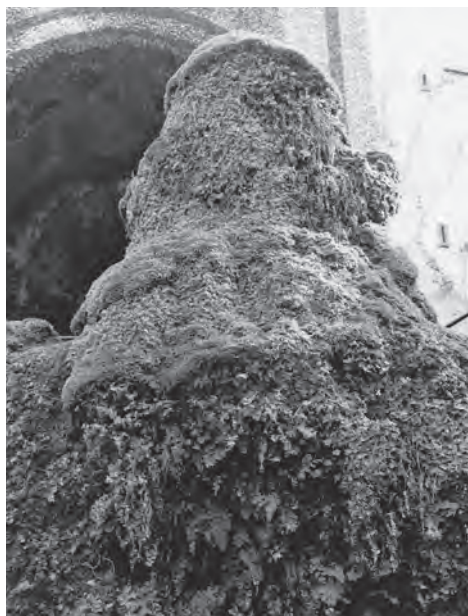
Fig. 4. Tivoli, villa d'Este, Cento fontane, dettaglio di un giglio nella parte centrale (foto 2000). L'involucro che avvolge e nasconde gli elementi scultorei è un misto di calcare e colonizzazioni biologiche: il calcare riveste e imprigiona la maglia creata da radici, fusti e filamenti degli organismi che colonizzano la superficie e che continuano ad accrescersi verso l'esterno per svolgere la fotosintesi (da LISERRE 2003, p. 60).

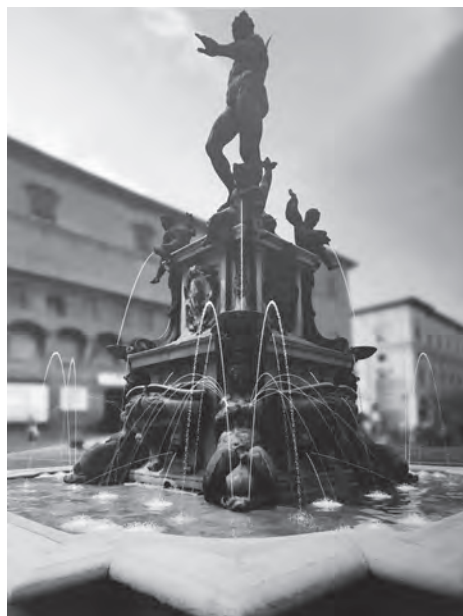
Fig. 5. Bologna, fontana del Nettuno, simulazione digitale del progetto di ripristino degli zampilli, rendering di Riccardo Foschi (da M. GAIANI 2017, p. 100). L'accurata comprensione degli effetti d'acqua originari è stata un nodo centrale per lo sviluppo del progetto di restauro.

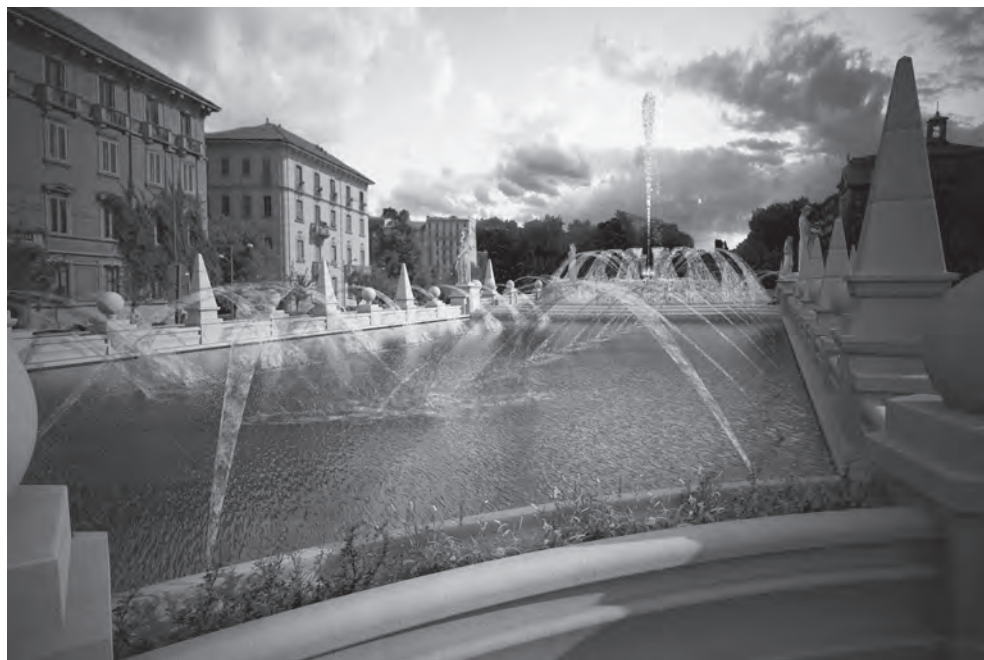
Fig. 6. Milano, fontana delle Stagioni, simulazione digitale del progetto di ripristino degli zampilli in occasione del restauro nell'ambito dell'intervento di riqualificazione dell'ex quartiere storico della Fiera di Milano, attraverso il progetto CityLife completato nel 2014. Rendering di Carlo Volken.

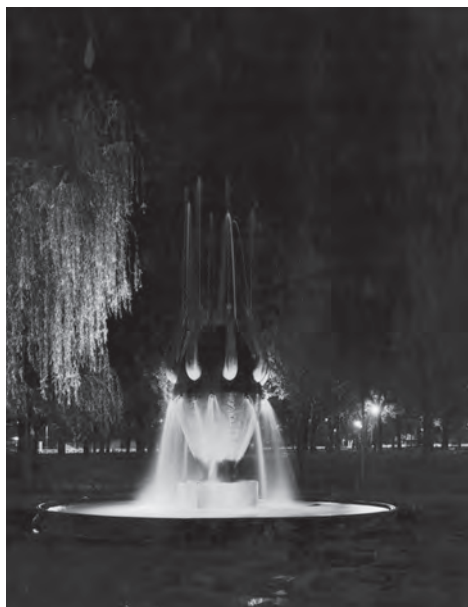
Fig. 3. Roma, Parco Cestio, *La fontana dell'Anfora illuminata* (1939), ASC, Raffaele de Vico, *Attività professionale e di studio – Fotografie*, 29/3 (DE VICO FALLANI, 1985, p. 132, fig 75).

Infine, per l’inaugurazione del parco Cestio, realizzato da Raffaele de Vico nel 1939¹¹, l’AGEA provvede all’alimentazione della nuova fontana luminosa (Fig. 3), mediante derivazione dalla rete di innaffiamento, con un impianto idraulico provvisorio poiché, in considerazione del ragguardevole quantitativo di acqua corrente necessaria (circa litri 10 al secondo), ritiene opportuno, in accordo con i competenti uffici del Governatorato, predisporre, dopo la cerimonia di apertura, un sistema di sollevamento con funzionamento in circuito chiuso¹². A seguito di questa decisione, il 7 giugno

Ad oggi, l'afflusso dell'acqua è stato interrotto e la fontana è priva dell'impianto di illuminazione che la caratterizzava (Fig. 3): i quattro riflettori alloggiati nel bordo della vasca sono stati rimossi e, per negligenza manutentiva, le "incamerazioni" sono state tamponate. Verosimilmente il progetto originario prevedeva anche un proiettore collocato nell'anfora, ciò si può evincere dal capitolato particolare di appalto che fa riferimento ad una "armatura per apparecchiature elettriche" interna al vaso e dalla foto di cantiere in cui il coperchio della bocca superiore appare realizzato con una calotta trasparente evidentemente funzionale alla diffusione della luce (Fig. 4, Tab. 1).

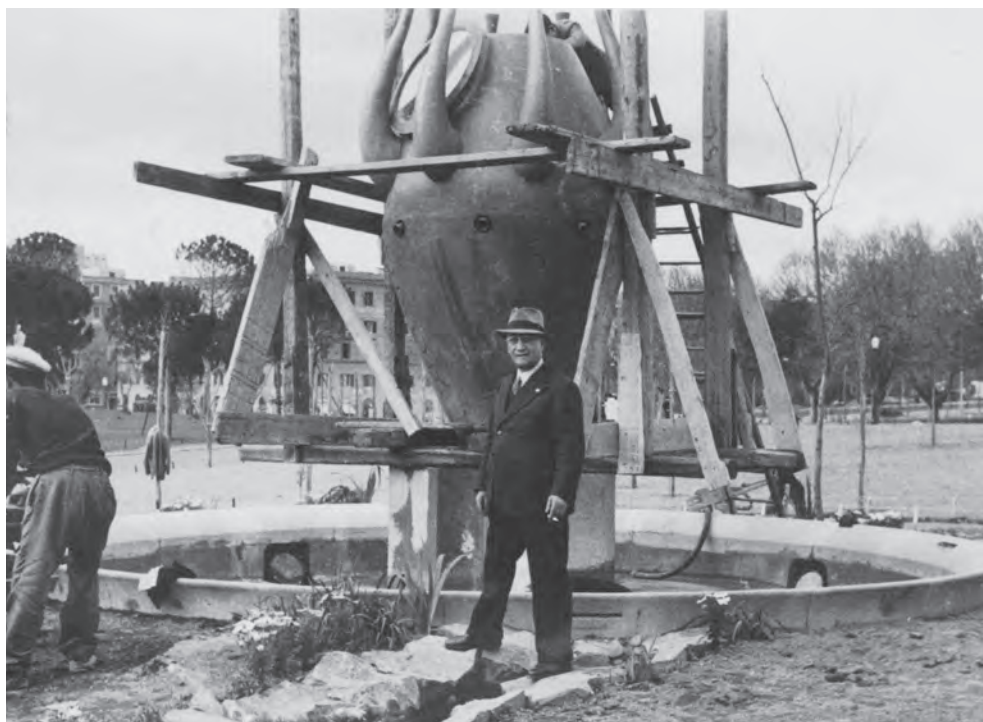
Fig. 4. Roma, Parco Cestio, *La fontana dell'Anfora in costruzione* (1939), ASC, Raffaele de Vico, *Attività professionale e di studio*, Studi di Massimo de Vico Fallani 29/3.

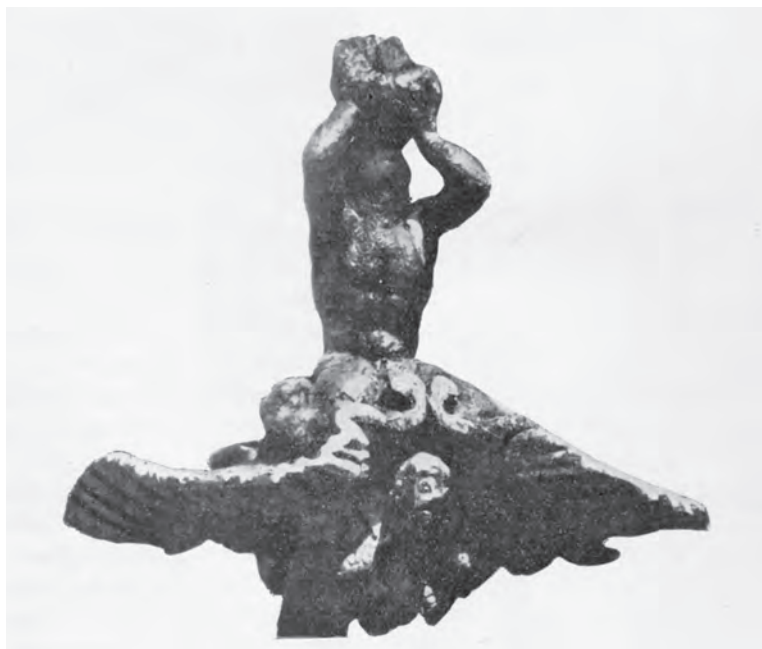
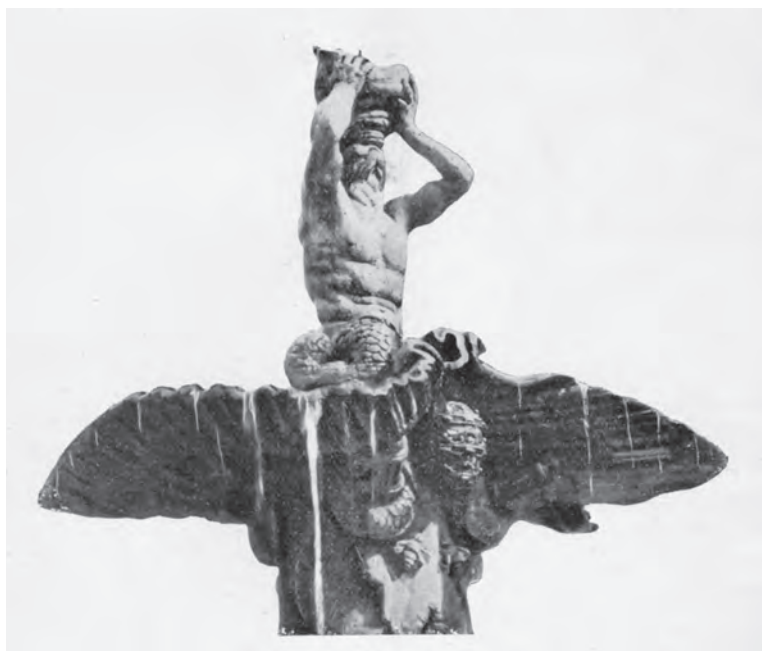
Fig. 5. Roma. Piazza Barberini, *Fontana del Tritone*, particolare prima e dopo l'intervento di restauro del 1932 (DE STEFANIS 1938, p. 6, fig. 1, p. 7, fig. 2).

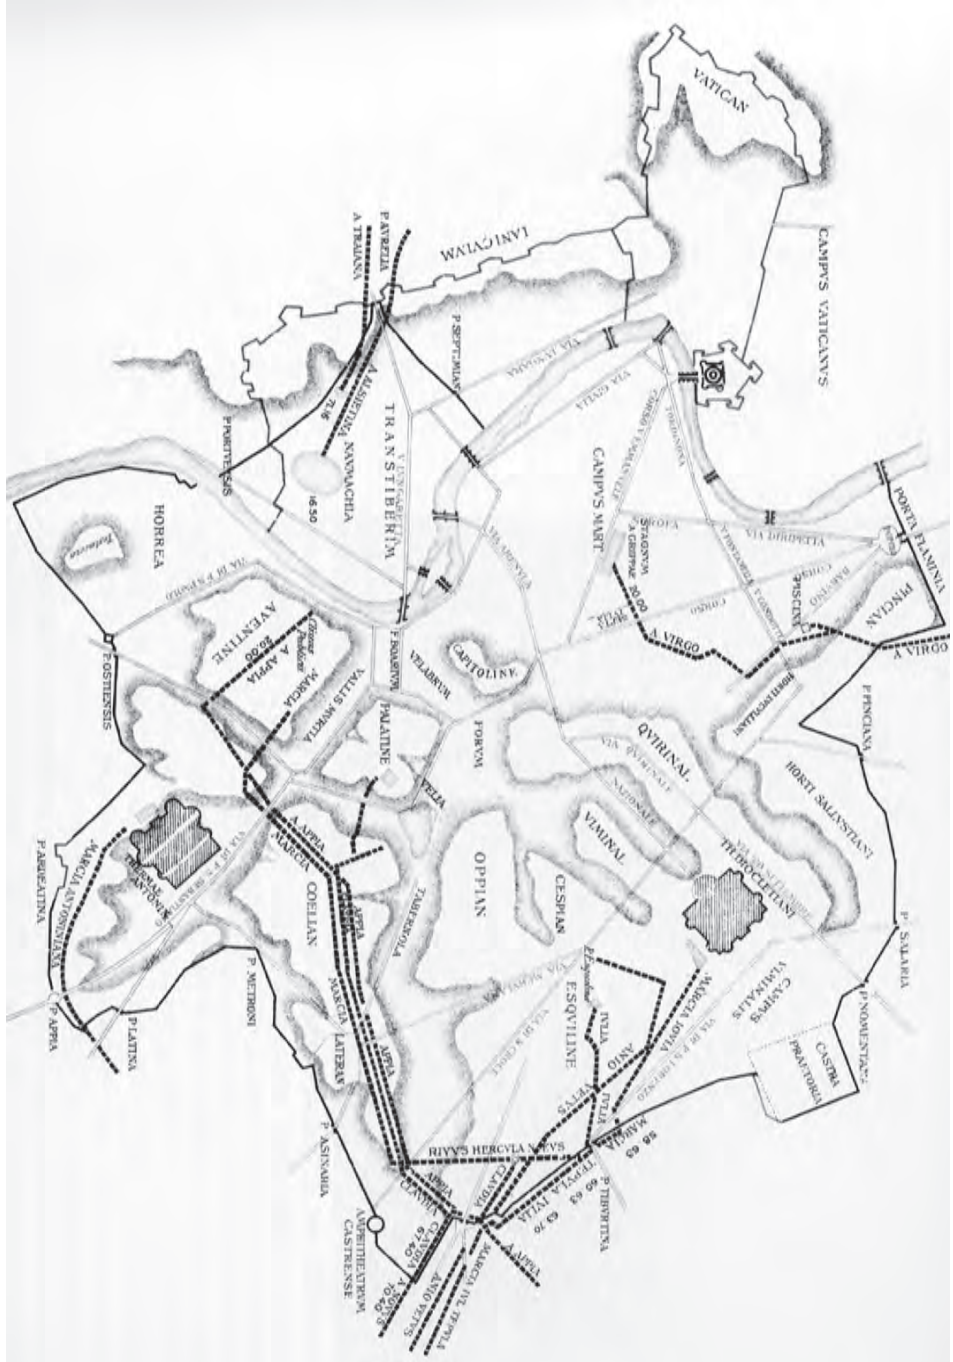
Fig. 1. Planimetria degli antichi acquedotti di Roma (da CORRA *et al.* 1984).

a.C. costruirono il primo acquedotto, l'Appio². Da quel momento in poi confluirono in città ben undici impianti idrici, approvvigionando una portata equivalente a quella che oggi è garantita alla moderna Roma³. Tuttavia, gli acquedotti da sempre si sono concentrati nella parte a sinistra del Tevere, come testimonia l'importante snodo idrico di Porta Maggiore⁴, mentre la parte destra è stata approvvigionata prevalentemente con l'acqua lacustre proveniente da Bracciano o Martignano⁵ (Fig. 1).

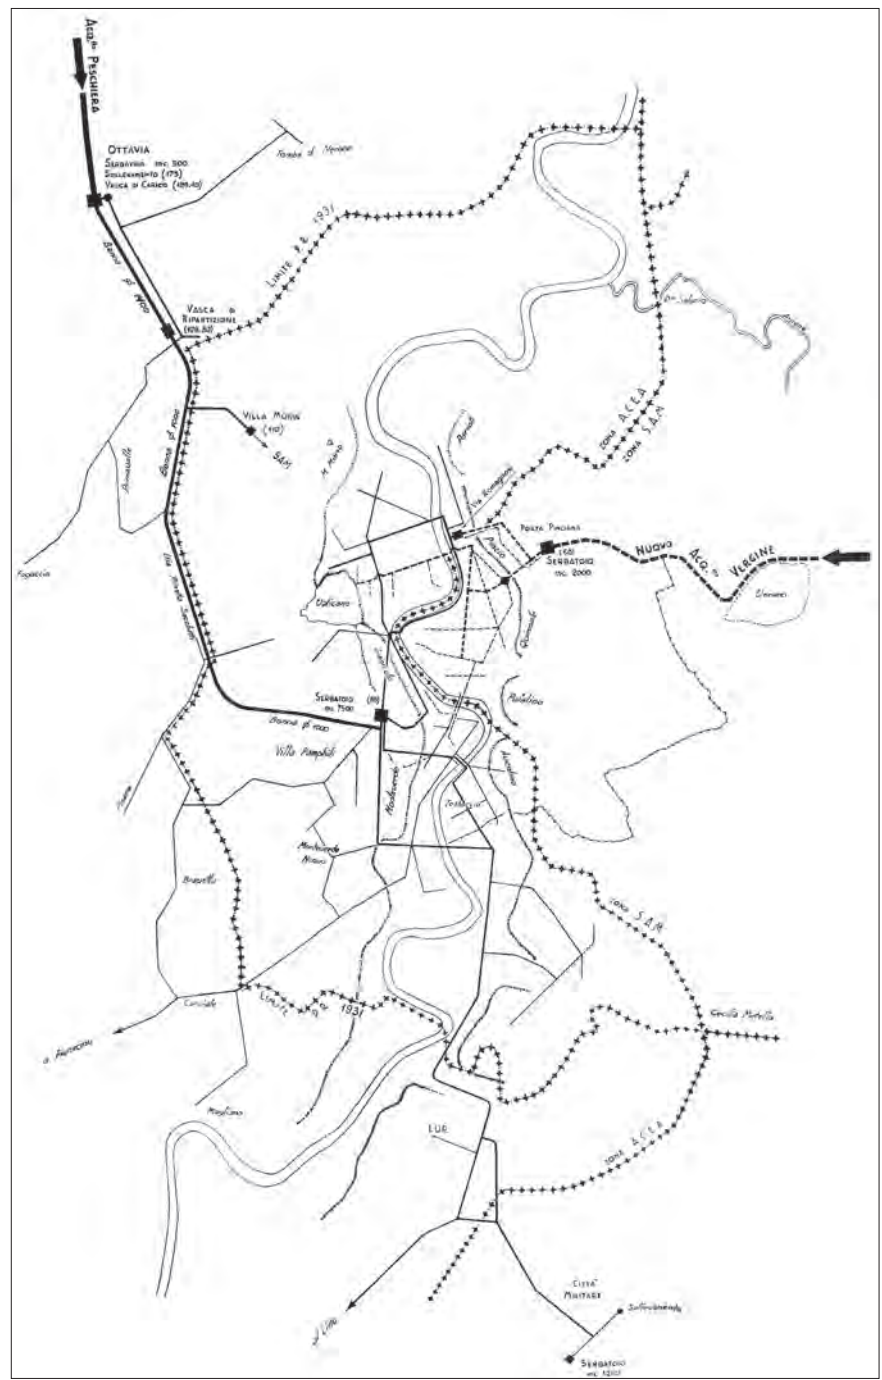
Fig. 3. Reti Acea alimentate dagli acquedotti Vergine ad alta pressione e Peschiera (da Piano generale di approvvigionamento 1955).

venire realizzando, tra il 1930 e il 1937, il nuovo acquedotto Vergine ad alta pressione, che sfruttava le sorgenti dell'acqua Vergine presso Salone rialzandole di quota rispetto all'impianto antico¹⁵, e di avviare, nel 1937, i lavori dell'acquedotto del Peschiera¹⁶, che vennero affidati all'Azienda Elettrica del Governatorato, d'ora in poi denominata Azienda Governatoriale Elettricità ed Acque (Agea), ovvero l'antenata dell'odierna Acea¹⁷. L'introduzione di questo nuovo gestore idrico ha portato alla creazione di una diversa competenza idrica e, di conseguenza, alla definitiva separazione delle due aree poste lungo le rive del Tevere: alla Sapam permaneva la competenza sui quartieri a sinistra del Tevere, mentre le zone a destra del fiume divennero progressivamente di pertinenza dell'Acea, con la diffusione dei contatori e, di conseguenza, dei centri idrici (Fig. 3).

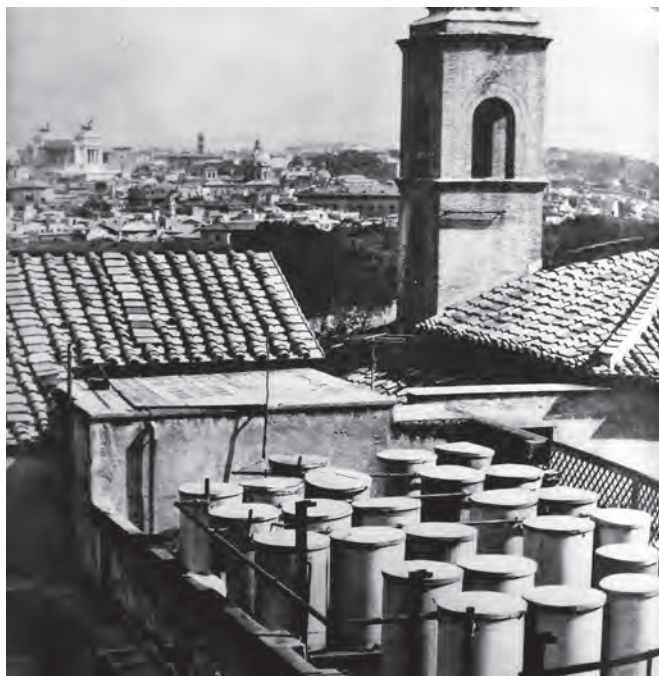
Fig. 4. I singoli cassoni delle utenze dell'acqua Marcia, che saranno progressivamente sostituiti dall'Acqa con i contatori (da ACEA 1959).

L'introduzione del contatore ha comportato la modifica della concezione tipologica dell'impianto, consentendo di variare il flusso d'acqua secondo le necessità dell'utenza, ma ha anche richiesto la creazione di strutture adeguate per l'accumulo idrico, rappresentate dai serbatoi e dalle torri piezometriche¹⁸. La costruzione di questi grandi centri idrici è stata avviata proprio nella zona a destra del Tevere e ha permesso di concentrare l'accumulo dell'acqua in specifiche strutture a servizio delle diverse zone, eliminando i singoli cassoni per ogni utenza e permettendo lo scorrimento dell'acqua senza dispersioni (Fig. 4).

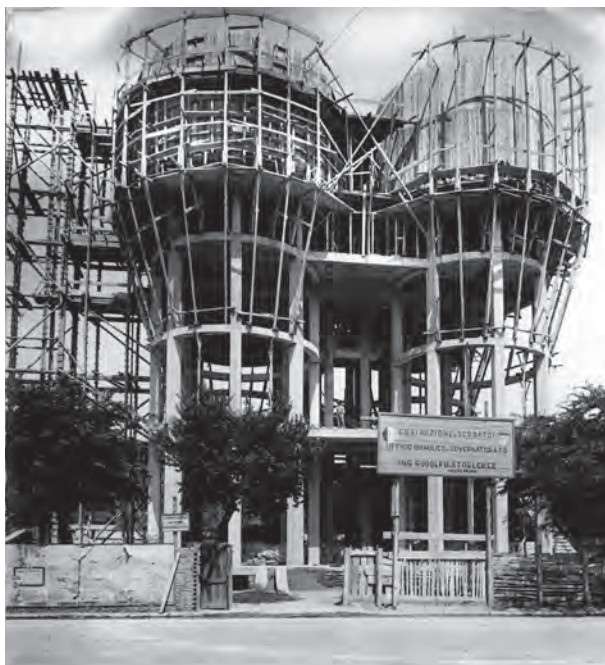
Fig. 3. Il serbatoio nella prima fase della costruzione in una foto databile al 1931 (Foto Sciamanna, stampa dell'autrice).

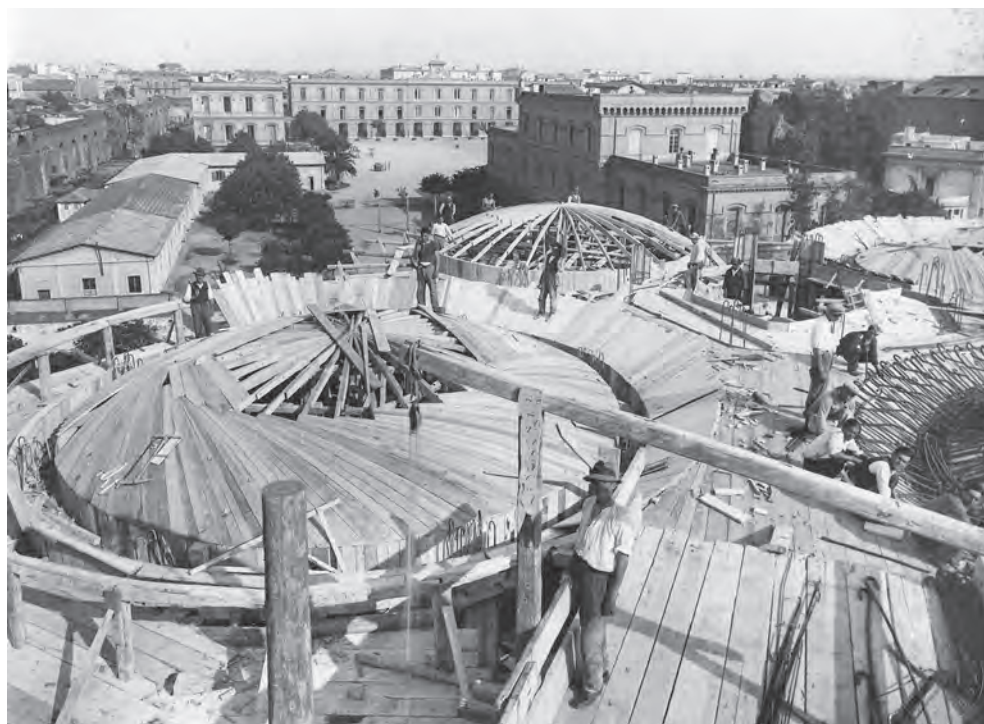
Fig. 4. Le vasche del serbatoio in corso di completamento una foto databile al 1932 (Foto Sciamanna, stampa dell'autrice).

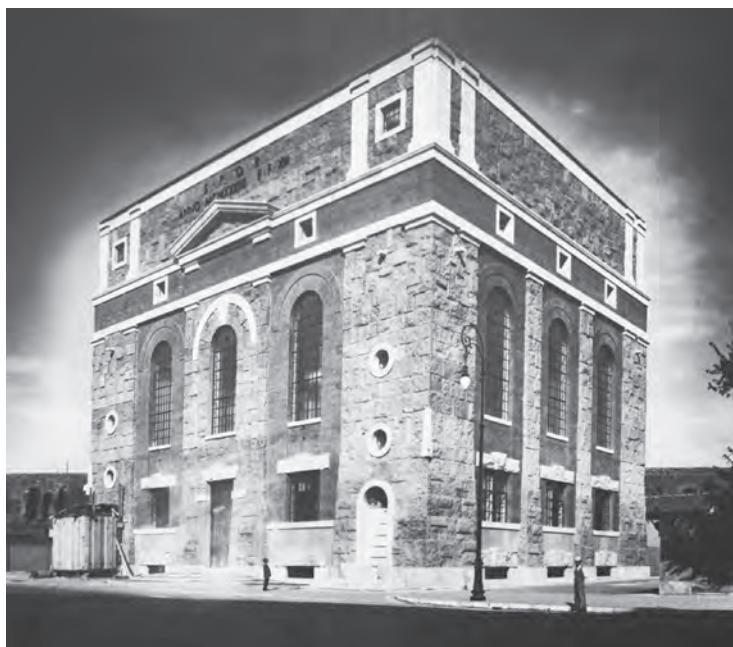
Fig. 6. Foto del serbatoio a fine lavori (SIMU, *Stoelcker Rodolfo – completamento dei serbatoi innaffiamento in via Eleniana*, anno 1935, titolo 9, classe 8/11, fasc. 27).

tiva del 28 ottobre, ricorrenza della marcia su Roma, Staelcker acquisì ulteriori incarichi di carattere sia strutturale sia di finitura. Nella primavera del 1934 gli fu affidata la realizzazione di “una speciale struttura in cemento armato di irrigidimento del muro perimetrale dell’edificio” e, nei mesi successivi, di eseguire gli elementi decorativi in travertino della facciata principale: due fasci littori sullo spigolo e due fontane incluse nei due piloni angolari, sulla base dei modelli in scala 1:10 e dei disegni della direzione artistica (Figg. 5-6).
